四川省凉山州美姑县沙马乃托一期风电场

工程项目

水土保持设施验收报告

编制单位：四川巨石强森生态环境工程有限公司

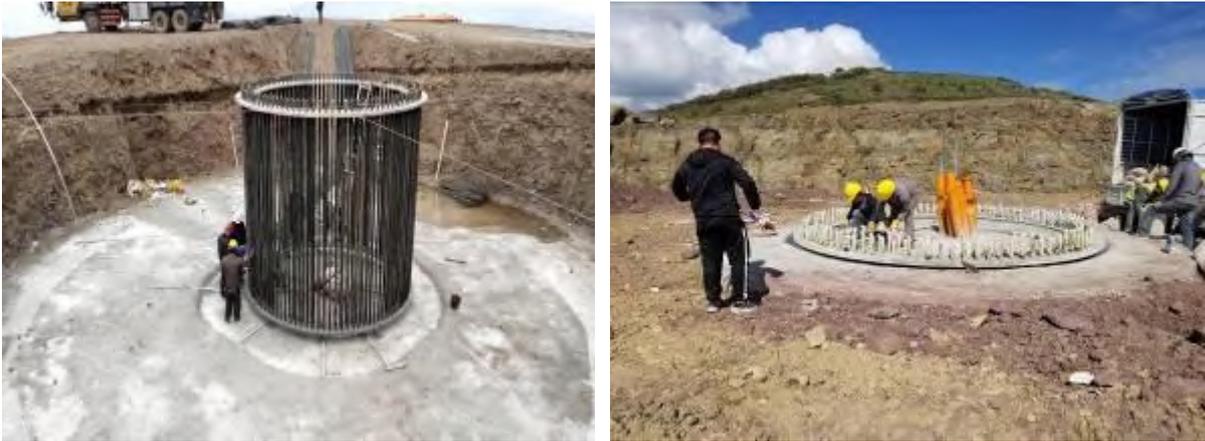
图 1.1-2 风机基础

风电机组基础采用现浇钢筋混凝土浅埋基础，其基础型式为圆形独立扩展基础。基础分上、中、下三节。基础底部直径 20.6m，下部圆柱高 1.0m，基础上部台柱直径 8.2m，高 1.1m，中间圆台底部直径 20.6m，圆台上部直径 8.2m，圆台高 1.5m，基础埋深 3.6m。基底铺厚 100mm 的 C15 素混凝土垫层，局部地方铺厚 250mm 的 C15 素混凝土垫层，其上浇筑 C35 主体钢筋混凝土。塔筒采用锚栓式与基础连接。

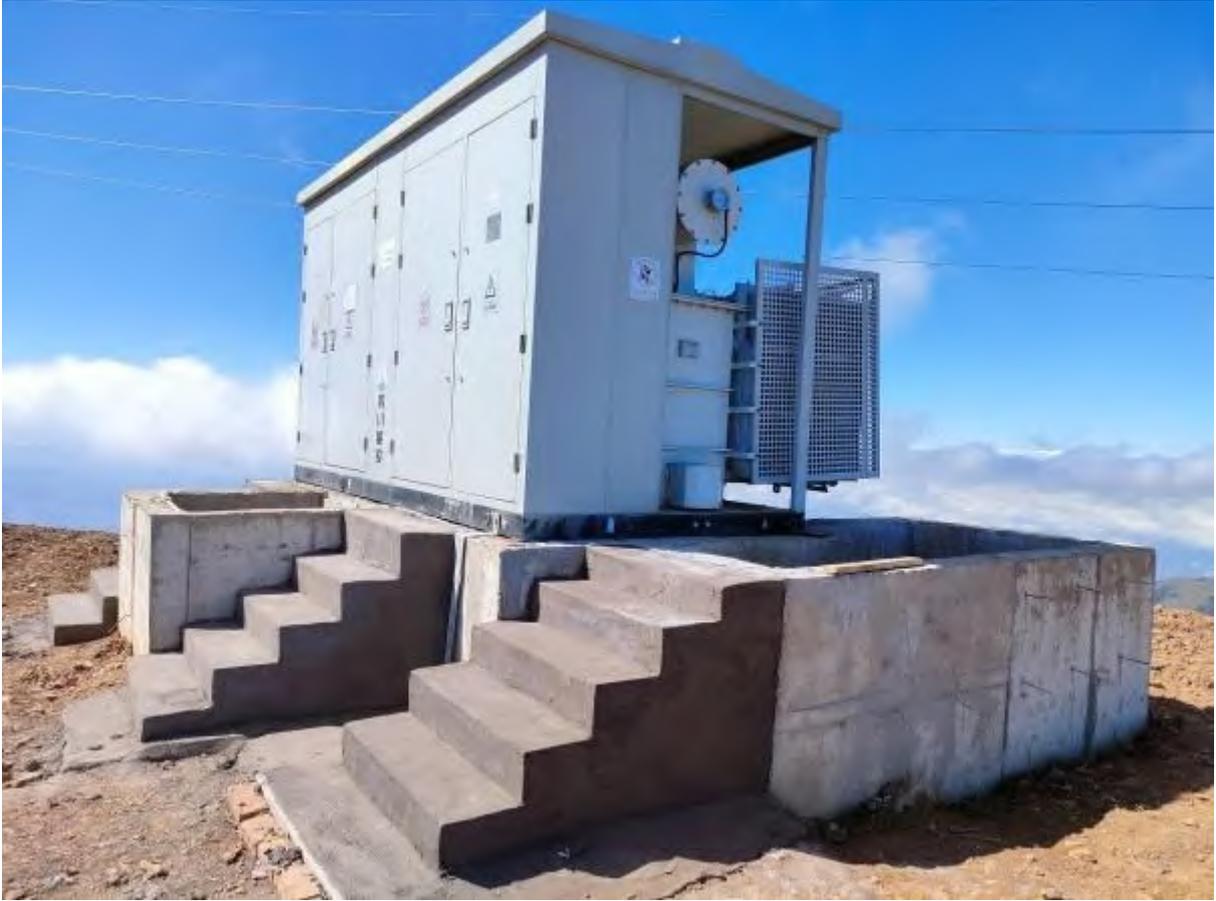
图 1.1-3 箱变基础

箱变基础为箱式钢筋混凝土结构基础形式，顶部为变压器预埋槽钢，混凝土强度为 C25，基础垫层混凝土为 C15。

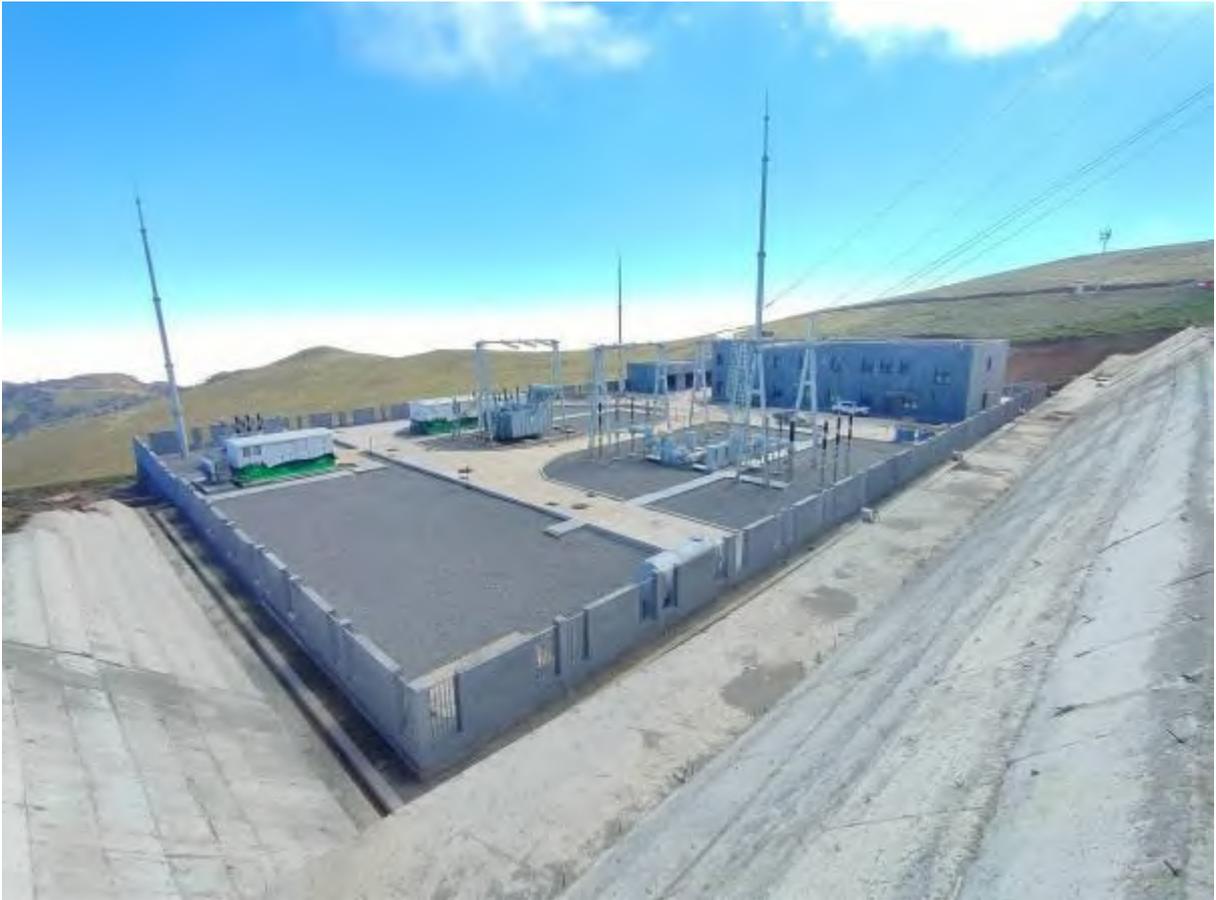
图 1.1-4 沙马乃拖 110kv 升压站

升压站场地为长方形，长约 100m，宽约 65m。高程约 3750m，场地地形较为平缓，升压站入口设在场地东南侧靠近现状道路，场地东南侧布置生活区，西北侧为生产区。

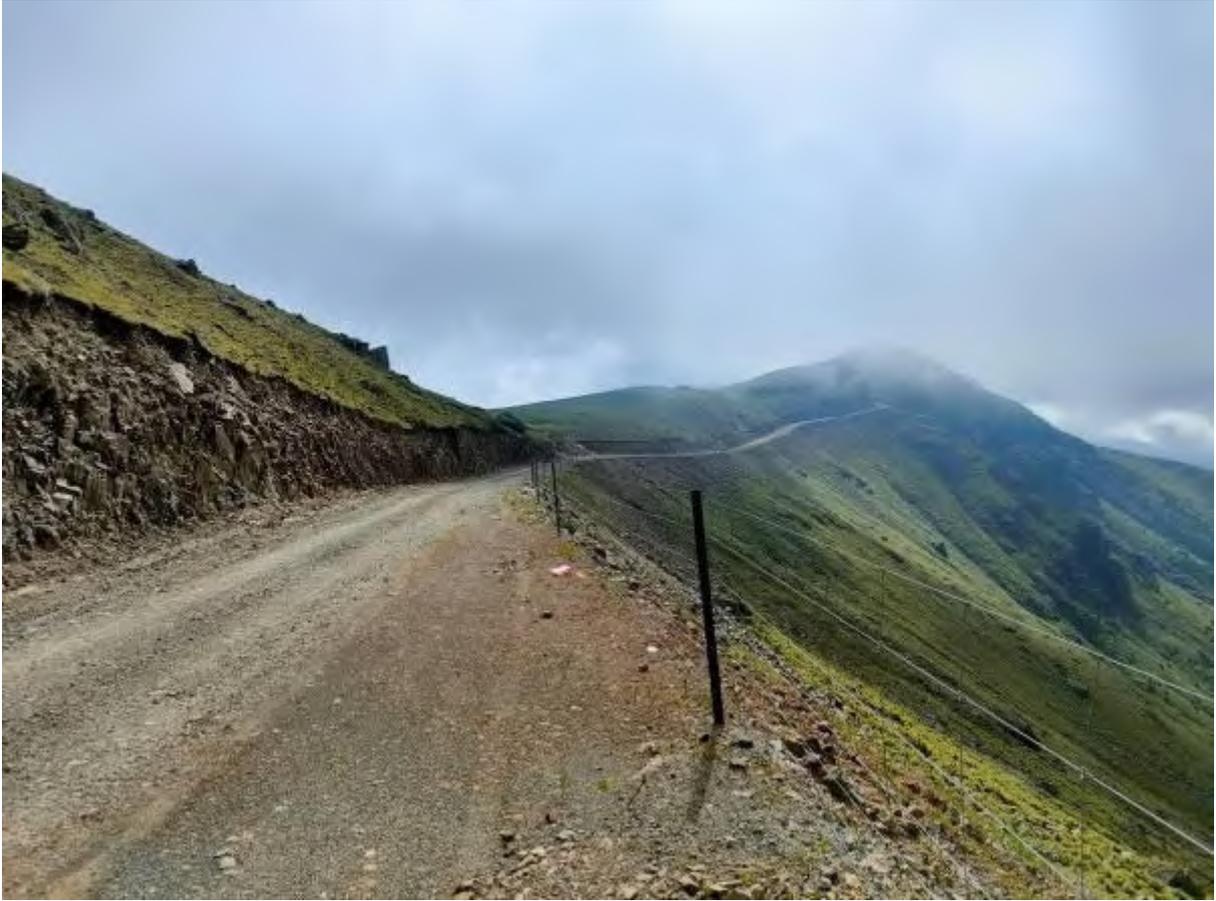
图 1.1-5 道路工程

本项目实际道路总长 18.505km，其中：进场道路 10.073km，新建场内道路 12.60km（主线道路 4.475km，进站道路 0.412km，支线道路 3.545km）。进场道路与场内道路路面宽 4.5m，路基宽 5.5m，均为泥结碎石路面；进站道路为混凝土路面。道路工程总占地 21.57hm²。

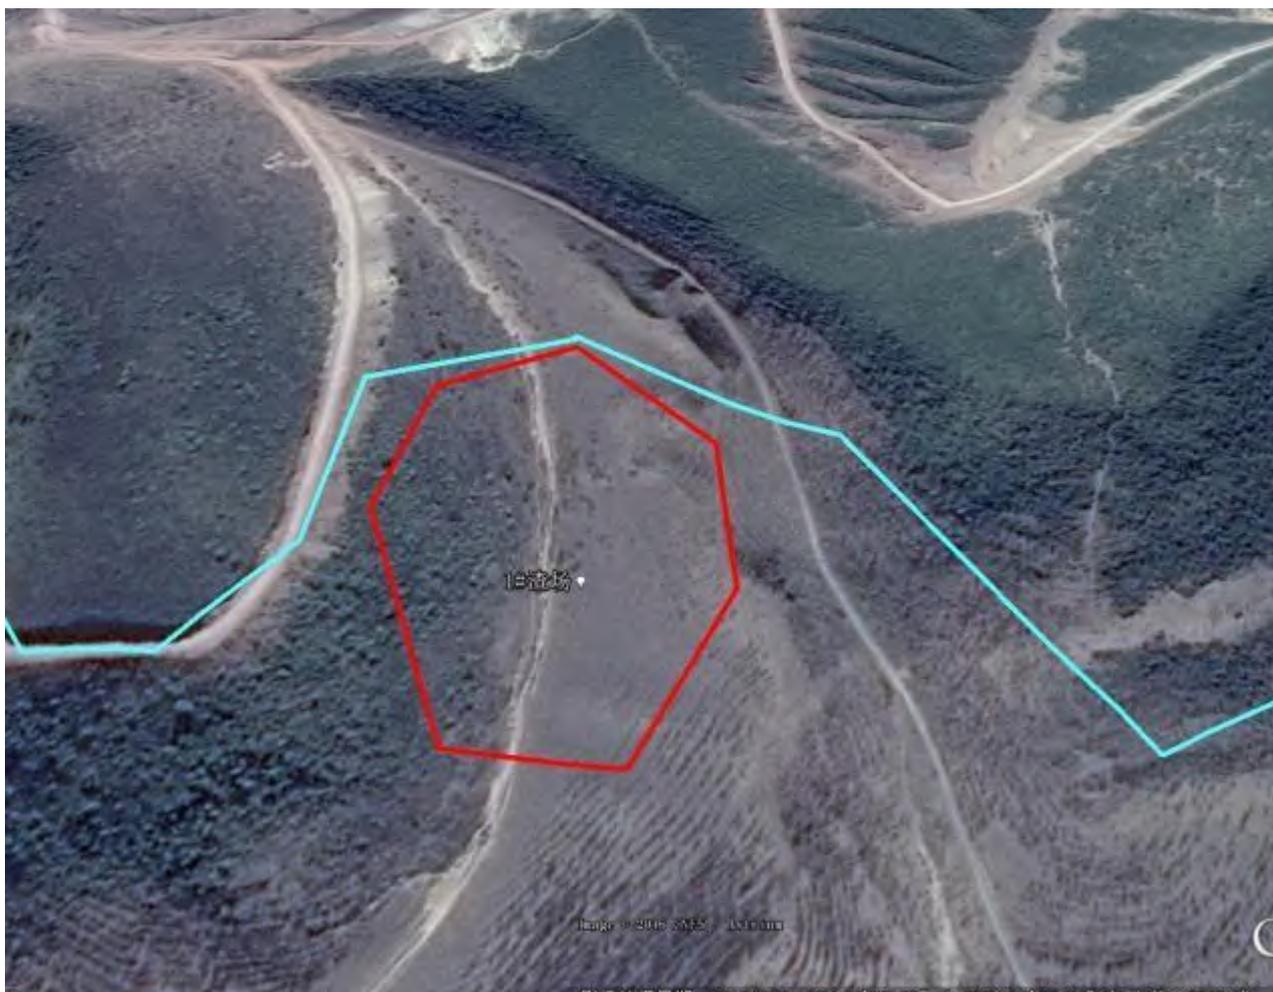
图 1.1-6 渣场原地形（2016.6）

1#渣场位于进场道路 K0+700 左侧临路（如图 1.1-6 所示），属坡地型弃渣场，渣场容量 10.60 万 m^3 ，渣场级别为 4 级。渣场下游 500m 范围内无居民点，也无企业和重要公共设施等，场址处未发现泥石流、崩塌、滑坡等地质灾害。

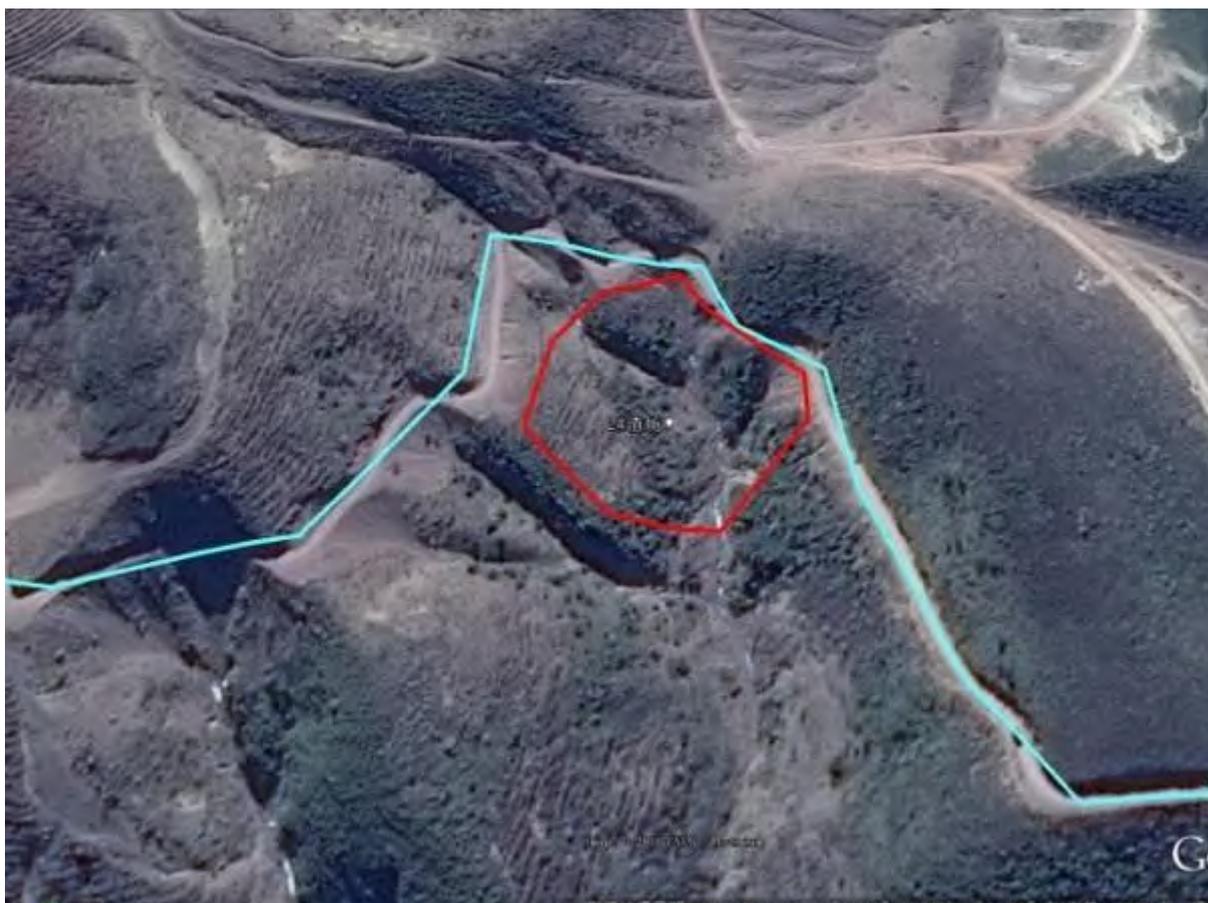
图 1.1-7 渣场原地形 (2016.6)

2#弃渣场位于进场道路 K1+340 左侧临路（如图 1.1-7 所示），属坡地型弃渣场，渣场容量 6.41 万 m^3 ，渣场级别为 4 级。渣场下游 500m 范围内无居民点，也无企业和重要公共设施等，场址处未发现泥石流、崩塌、滑坡等地质灾害。

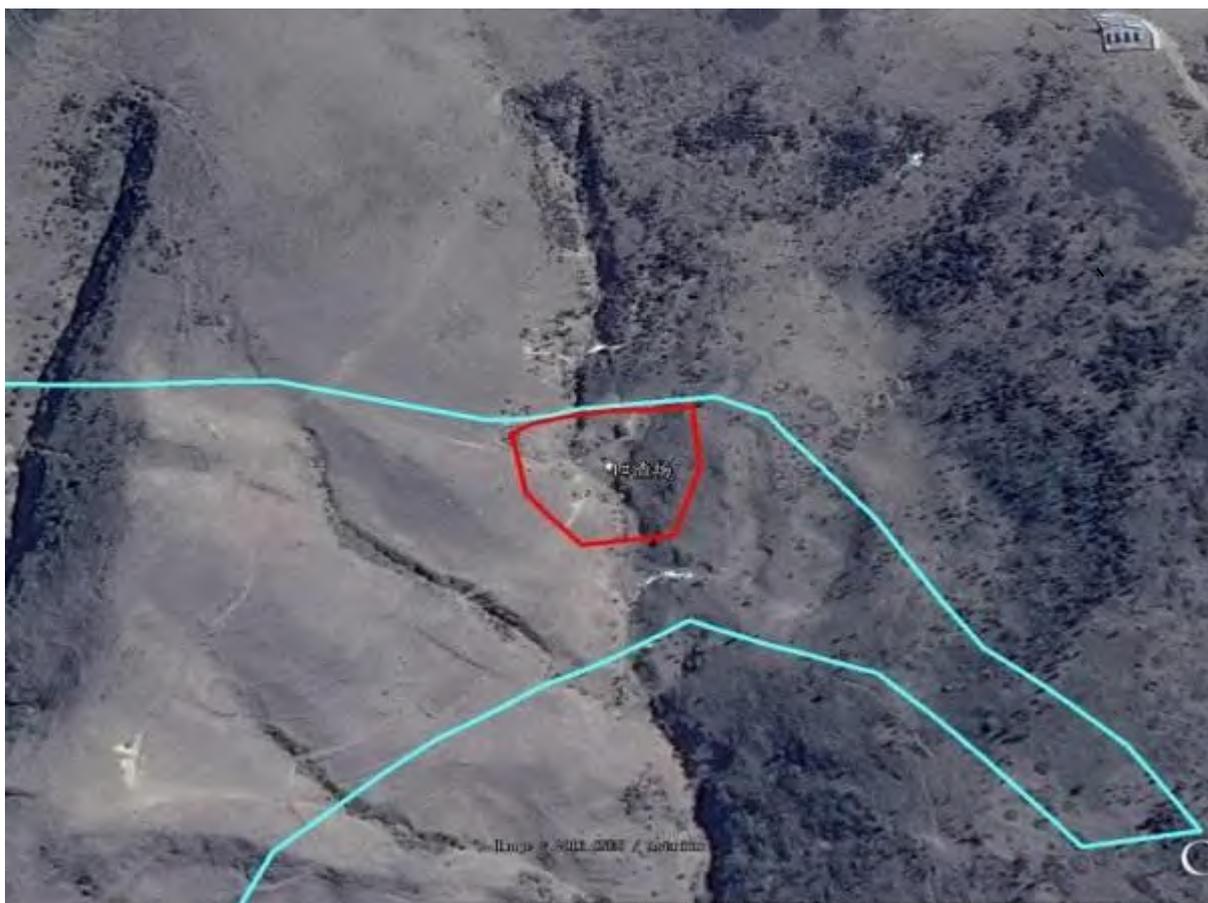
图 1.1-8 渣场原地形 (2016.6)

3#弃渣场位于进场道路 K5+460 左侧临路 (图 1.1-8), 属坡地型弃渣场, 渣场容量 8.68 万 m^3 , 渣场级别为 4 级。渣场下游 500m 范围内无居民点, 也无企业和重要公共设施等, 场址处未发现泥石流、崩塌、滑坡等地质灾害。

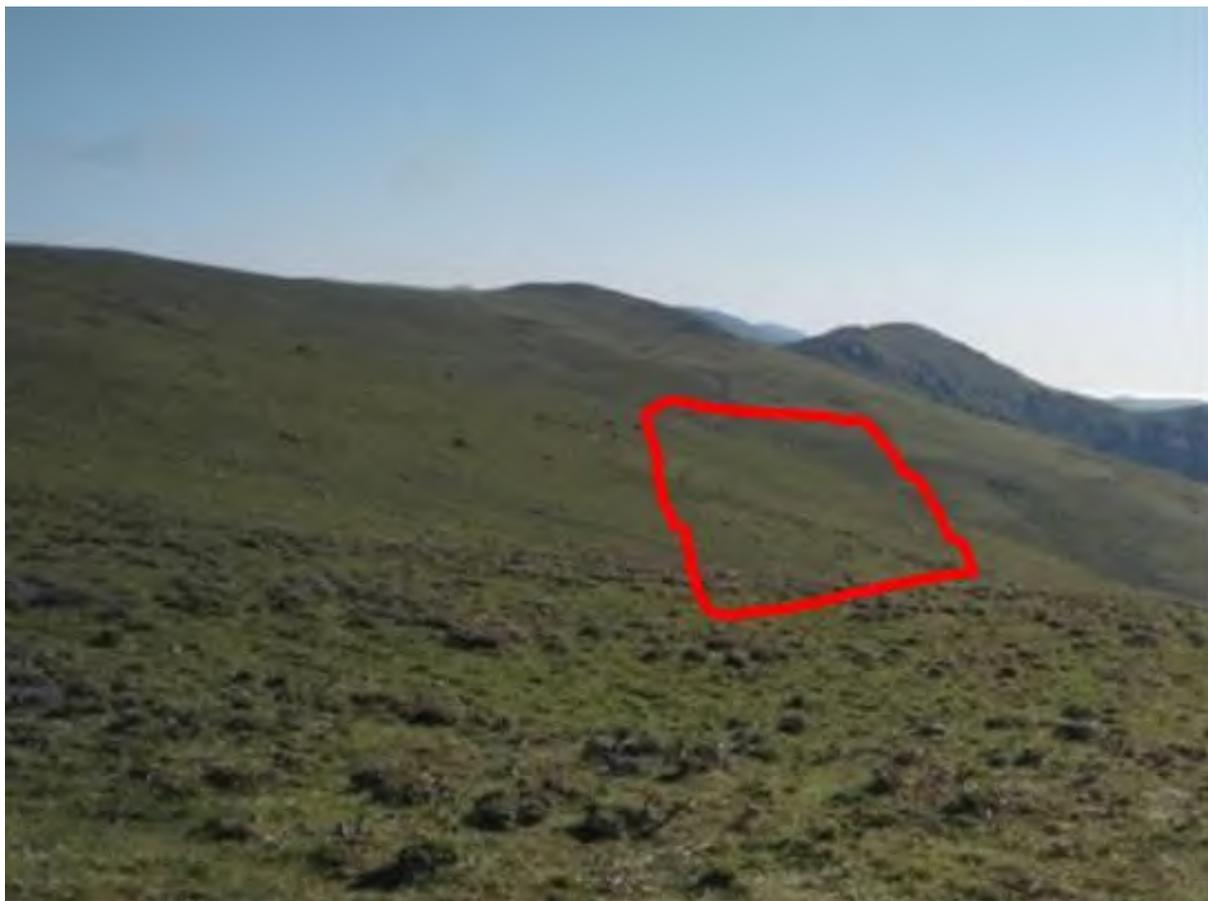
图 1.1-9 渣场原地形 (2016.6)

4#弃渣场位于场内道路 K0+20 右侧临路 (图 1.1-9), 属坡地型弃渣场, 渣场容量 5.94 万 m^3 , 渣场级别为 5 级。渣场下游 500m 范围内无居民点, 也无企业和重要公共设施等, 场址处未发现泥石流、崩塌、滑坡等地质灾害。

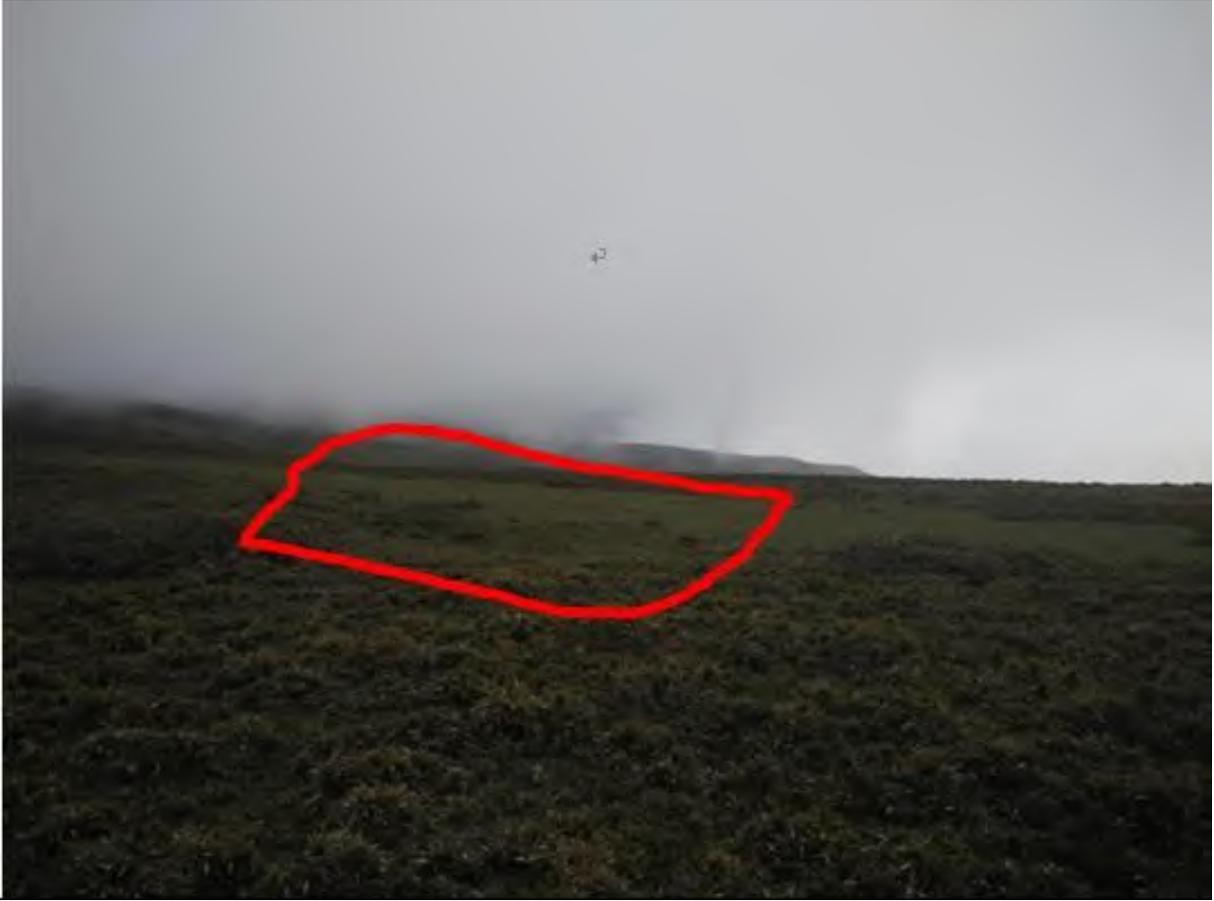
图 1.1-10 渣场原地形（2016.6）

5#弃渣场位于场内道路 K3+900 右侧 20m (图 1.1-10), 属坡地型弃渣场, 渣场容量 4.92 万 m^3 , 渣场级别为 5 级。渣场下游 500m 范围内无居民点, 也无企业和重要公共设施等, 场址处未发现泥石流、崩塌、滑坡等地质灾害。

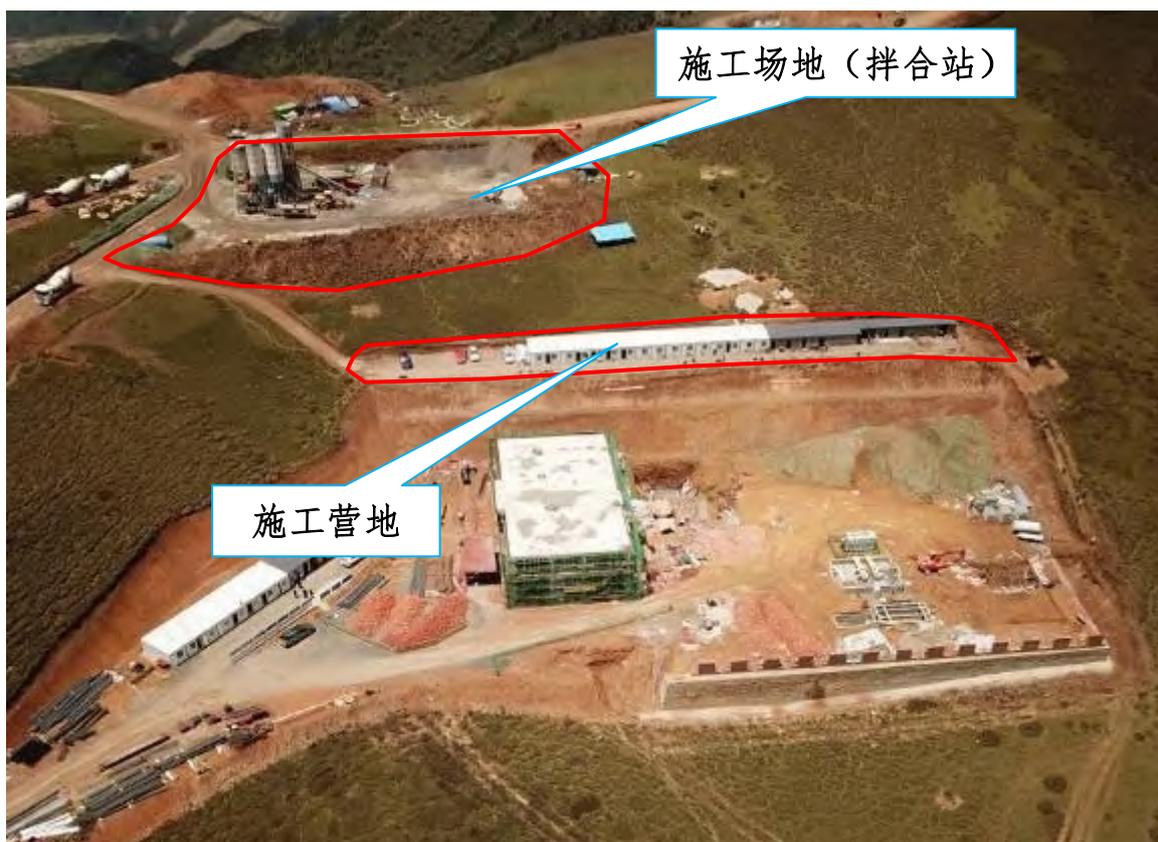
图 1.1-11 施工营地及施工场地 (拌合站)

编号	名称	位置	占地面积 (m ²)	备注
1	拌合站	E 103° 14.063' , N 28° 27.474'	4345.5	/
2	施工营地（升压站上侧）	E103° 14.075, N28° 27.512'	1688.2	/
3	原生活营地	E 103° 13.826' , N 28° 27.576'	2231.1	/
4	砂石料加工、材料堆放	E 103° 13.125' , N 28° 28.026'	3834.1	（原 8#渣场）
	合计		12098.9

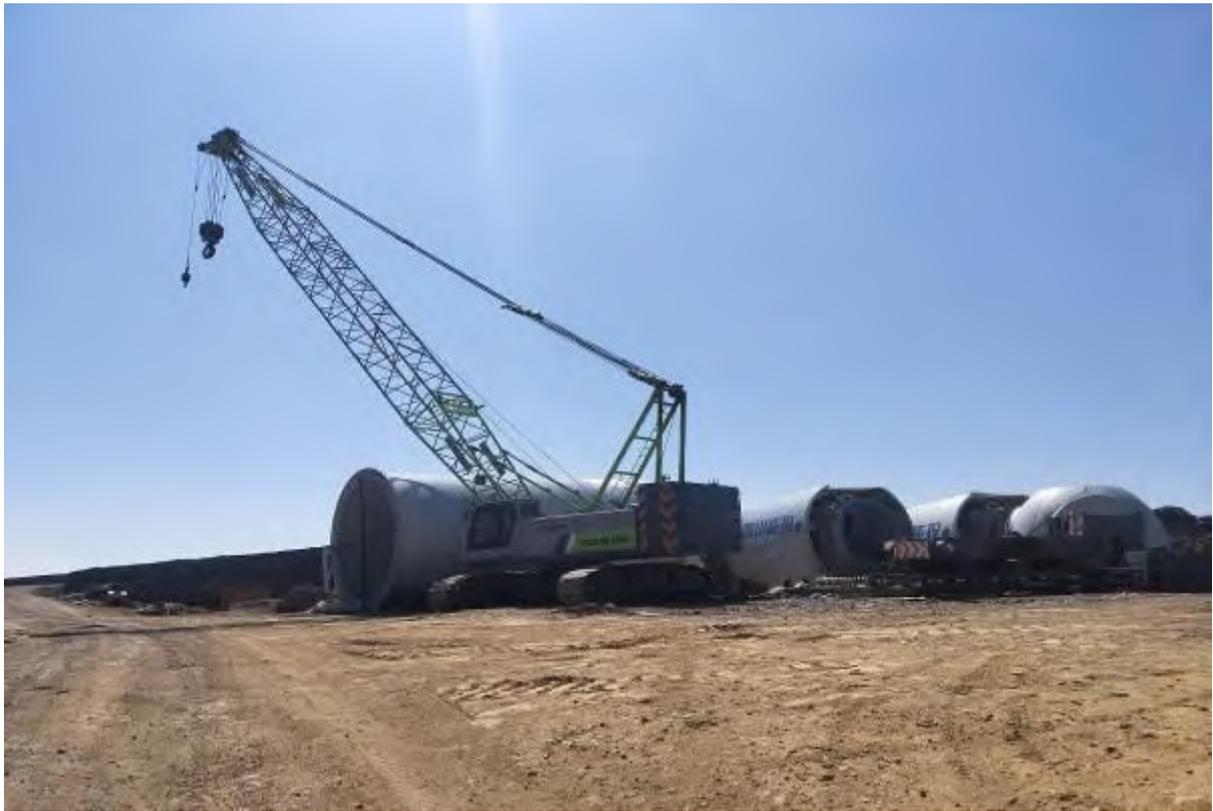
图 1.1-13 吊装场地

围绕风电机组布置吊装场地 20 处，如下图所示。

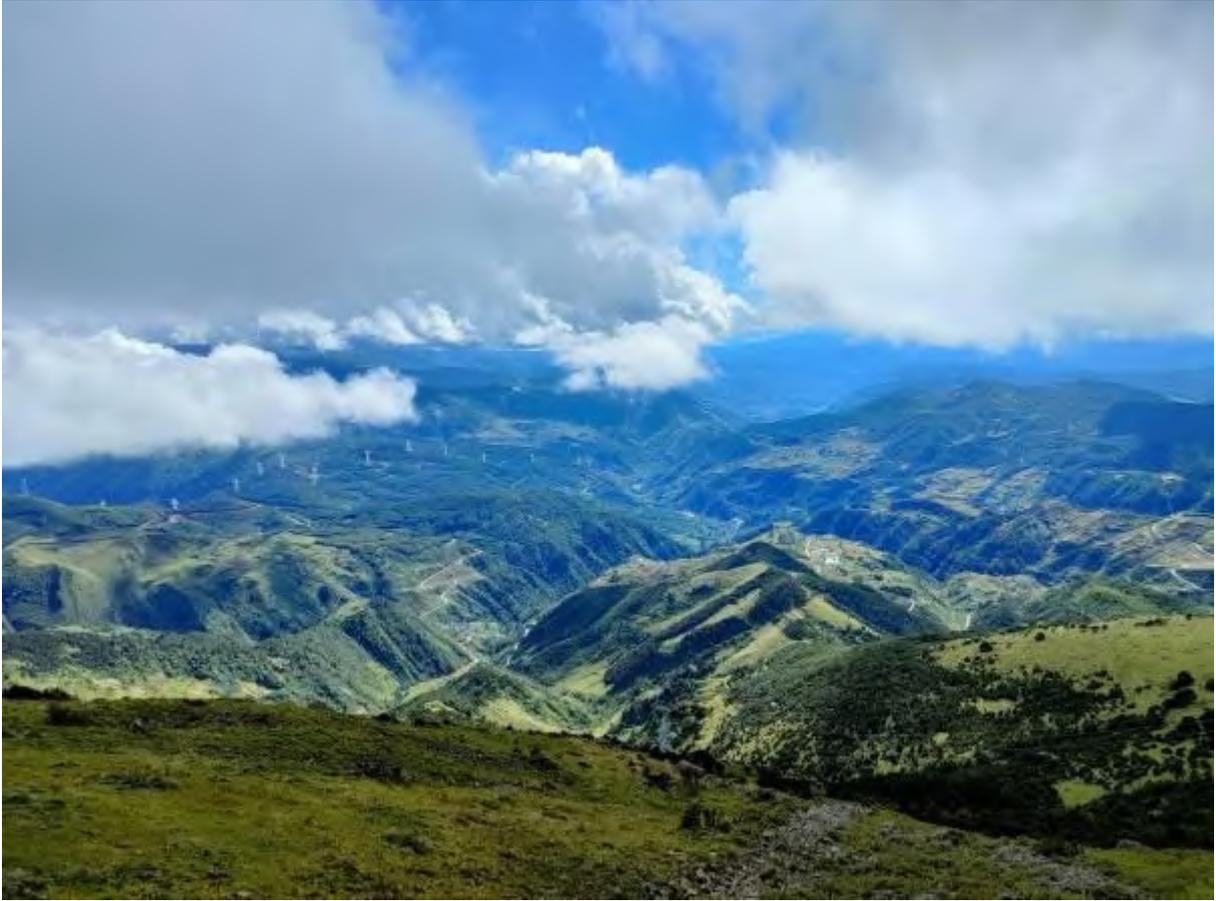
图 1.2-1 项目区地貌（中高山）

四川省凉山州美姑县沙马乃托一期风电场工程项目地貌为中～深切割剥蚀侵蚀构造高-中山地形，山势高峻，坡谷陡峭，沟谷一般呈“V”，属于中高山地貌。风机分布海拔高程约在 3700m~3800m 之间，山梁较为连续，起伏不大，顶部较宽，局部较为陡峭，整体山势平缓，局部山脊基岩裸露，地形坡度 5~20°。

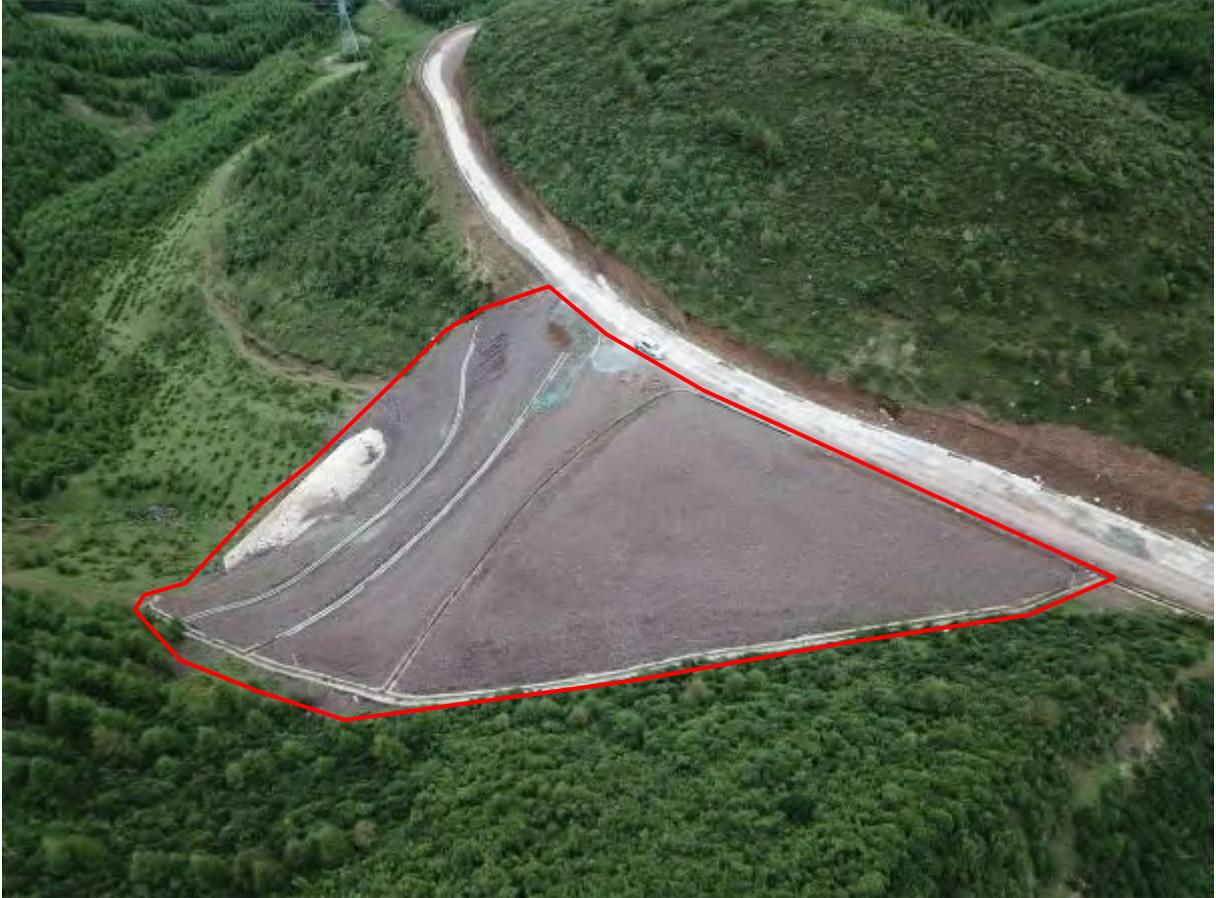
图 3.2-1 1#弃渣场

1#渣场位于进场道路 K0+700 左侧临路（如图 3.2-1 所示），属坡地型弃渣场，渣场容量 10.60 万 m^3 ，占地类型为林草地，实际占地面积 5318 m^2 ，堆渣量 3.90 万 m^3 ，最大堆渣高度 28m，渣场级别为 4 级。渣场下游 500m 范围内无居民点，也无企业和重要公共设施等，场址处未发现泥石流、崩塌、滑坡等地质灾害。

经查阅施工、监理、监测及现场踏勘,在 1#弃渣场堆渣前对可剥离表土区域进行表土剥离 0.05 万 m^3 ;坡脚采用浆砌挡渣墙进行拦挡,经统计浆砌石挡墙 40m ;在渣场外围及马道布置浆砌石排水沟 245m 、混凝土排水沟 137m (矩形断面,底宽 0.4m ,深 0.4m),在排水出口设置混凝土沉沙池 1 座;堆渣期间采取防尘网遮盖、土袋挡墙拦挡,经统计,防尘网 3500m^2 ,土袋挡墙 150m ;施工结束后采取表土回覆、土地整治、穴状整地后栽植乔木和穴播植草绿化,并定期对绿化区域进行抚育管理,经统计,表土回覆 0.27 万 m^3 ,土地整治 0.51hm^2 ,穴状整地 313 个,穴播植草 0.51hm^2 ,栽植乔木 313 株,抚育管理 0.51hm^2 。

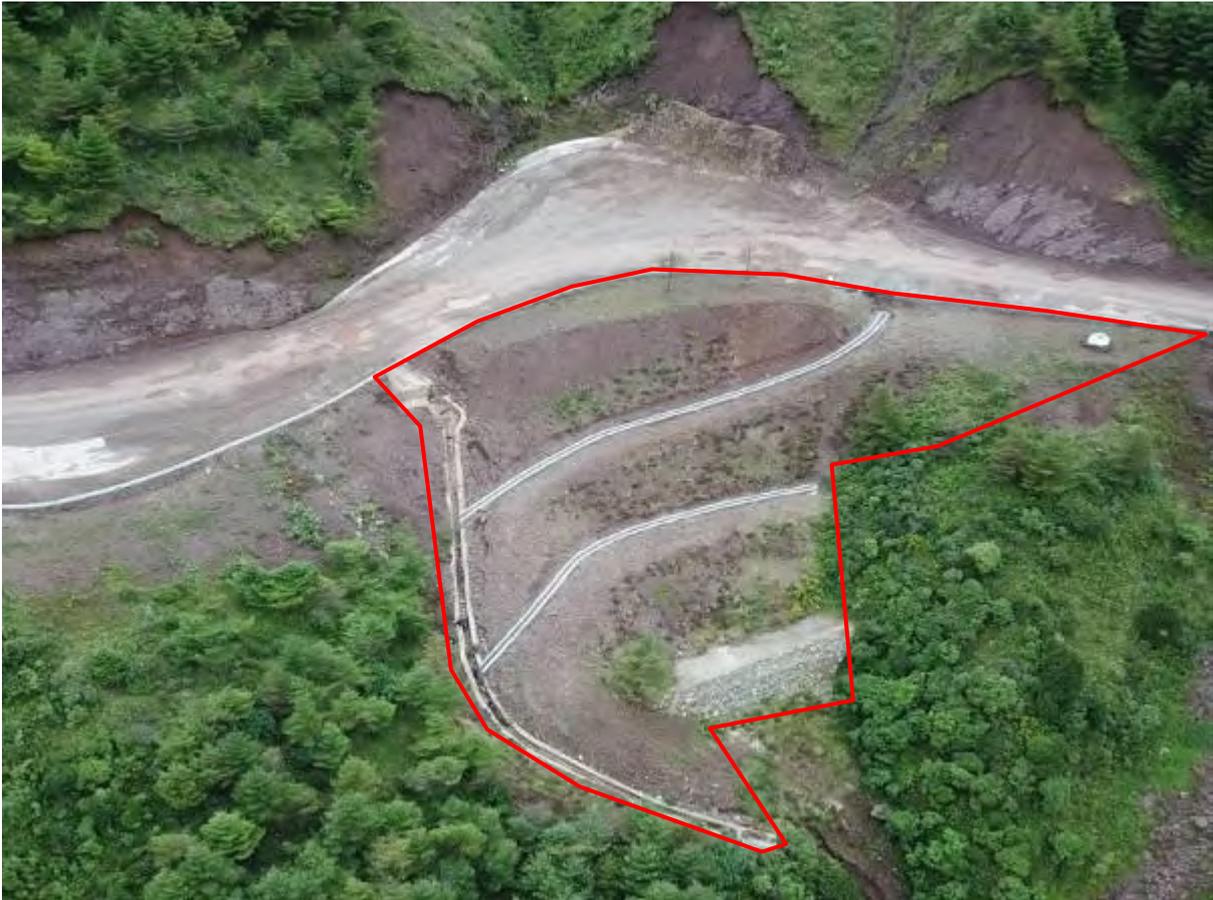
图 3.2-2 2#弃渣场

2#弃渣场位于进场道路 K1+340 左侧临路（如图 3.2-2 所示），属坡地型弃渣场，渣场容量 6.41 万 m^3 ，占地类型为林草地，实际占地面积 2152 m^2 ，堆渣量 1.00 万 m^3 ，最大堆渣高度 15m，渣场级别为 5 级。渣场下游 500m 范围内无居民点，也无企业和重要公共设施等，场址处未发现泥石流、崩塌、滑坡等地质灾害。

经查阅施工、监理、监测及现场踏勘，在 2#弃渣场堆渣前对可剥离表土区域进行表土剥离 0.03万 m^3 ；渣场坡脚采用浆砌挡渣墙进行拦挡，经统计浆砌石挡墙 20m；在渣场外围及马道布置浆砌石排水沟 60m、混凝土排水沟 77m（矩形断面，底宽 0.4m，深 0.4m），在排水出口设置混凝土沉沙池 1 座；堆渣期间采取防尘网遮盖、土袋挡墙拦挡，在永久排水系统未完善之前采用土质排水沟（矩形断面，底宽 0.4m，深 0.4m）进行临时排水，在排水出口设置临时土质沉沙池，经统计，防尘网 1700m^2 ，土袋挡墙 15m，临时排水沟 77m，临时沉沙池 1 座；施工结束后采取表土回覆、土地整治、穴状整地后栽植乔木和穴播植草绿化，并定期对绿化区域进行抚育管理，经统计，表土回覆 0.11万 m^3 ，土地整治 0.21hm^2 ，穴状整地 93 个，穴播植草 0.21hm^2 ，栽植乔木 93 株，抚育管理 0.21hm^2 。

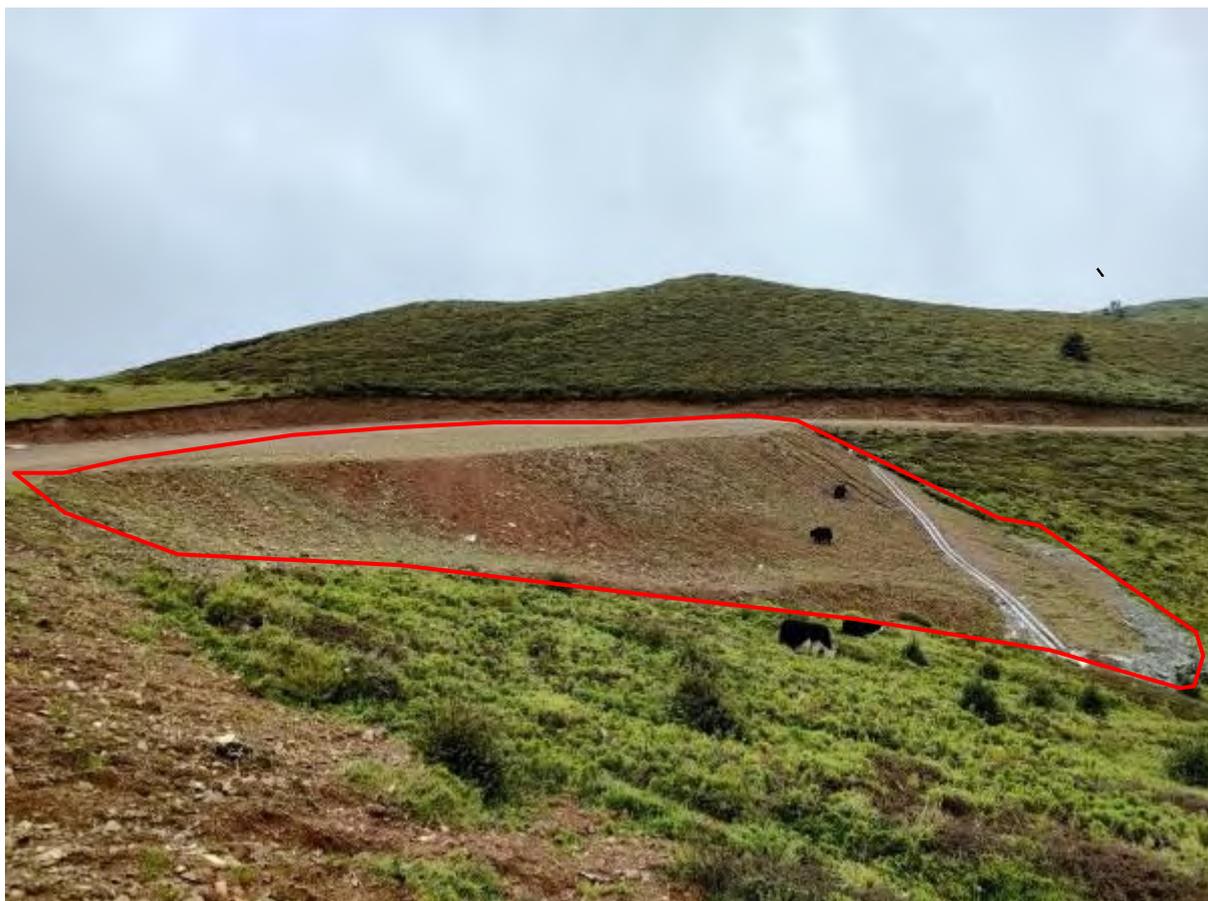
图 3.2-3 3#弃渣场（原 4#弃渣场）

3#弃渣场位于进场道路 K5+460 左侧临路（图 3.2-3），属坡地型弃渣场，渣场容量 8.68 万 m^3 ，占地类型为林草地，实际占地面积 2081 m^2 ，堆渣量 1.30 万 m^3 ，最大堆渣高度 7m，渣场级别为 5 级。渣场下游 500m 范围内无居民点，也无企业和重要公共设施等，场址处未发现泥石流、崩塌、滑坡等地质灾害。

经查阅施工、监理、监测及现场踏勘，在 3#弃渣场堆渣前对可剥离表土区域进行表土剥离 0.02 万 m^3 ；渣场外围采用铅丝石笼挡渣墙进行拦挡，经统计铅丝石笼挡渣墙 30m；在渣场外围及马道布置混凝土排水沟（矩形断面，底宽 0.4m，深 0.4m）90m，在排水出口设置混凝土沉沙池 1 座；堆渣期间采取防尘网遮盖 1600 m^2 ；施工结束后采取表土回覆、土地整治后穴播植草绿化，并定期对绿化区域进行抚育管理，经统计，表土回覆 0.10 万 m^3 、土地整治 0.21 hm^2 、穴播植草 0.21 hm^2 、抚育管理 0.21 hm^2 。

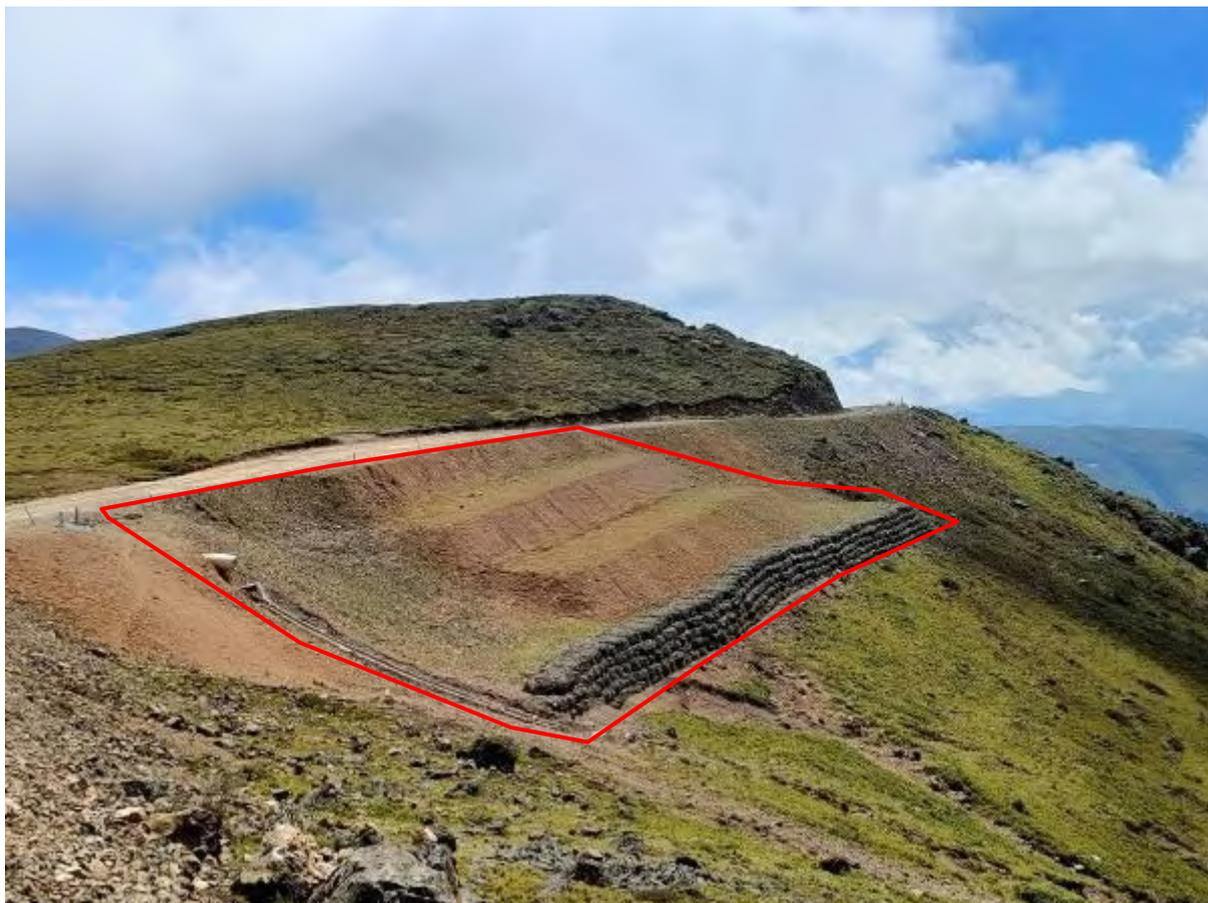
图 3.2-4 4#弃渣场（原 6#弃渣场）

4#弃渣场位于场内道路 K0+20 右侧临路（图 3.2-4），属坡地型弃渣场，渣场容量 5.94 万 m^3 ，占地类型为林草地，实际占地面积 2260 m^2 ，堆渣量 0.50 万 m^3 ，最大堆渣高度 8m，渣场级别为 5 级。渣场下游 500m 范围内无居民点，也无企业和重要公共设施等，场址处未发现泥石流、崩塌、滑坡等地质灾害。

经查阅施工、监理、监测及现场踏勘，在 4#弃渣场堆渣前对可剥离表土区域进行表土剥离 0.03 万 m^3 ；渣场外围采用铅丝石笼挡渣墙进行拦挡，经统计铅丝石笼挡渣墙 86m；在渣场外围布置混凝土排水沟（矩形断面，底宽 0.4m，深 0.4m）40m，在排水出口设置混凝土沉沙池 1 座；堆渣期间采取防尘网遮盖 1800 m^2 ；施工结束后采取表土回覆、土地整治后穴播植草绿化，并定期对绿化区域进行抚育管理，经统计，表土回覆 0.11 万 m^3 、土地整治 0.23 hm^2 、穴播植草 0.23 hm^2 、抚育管理 0.23 hm^2 。

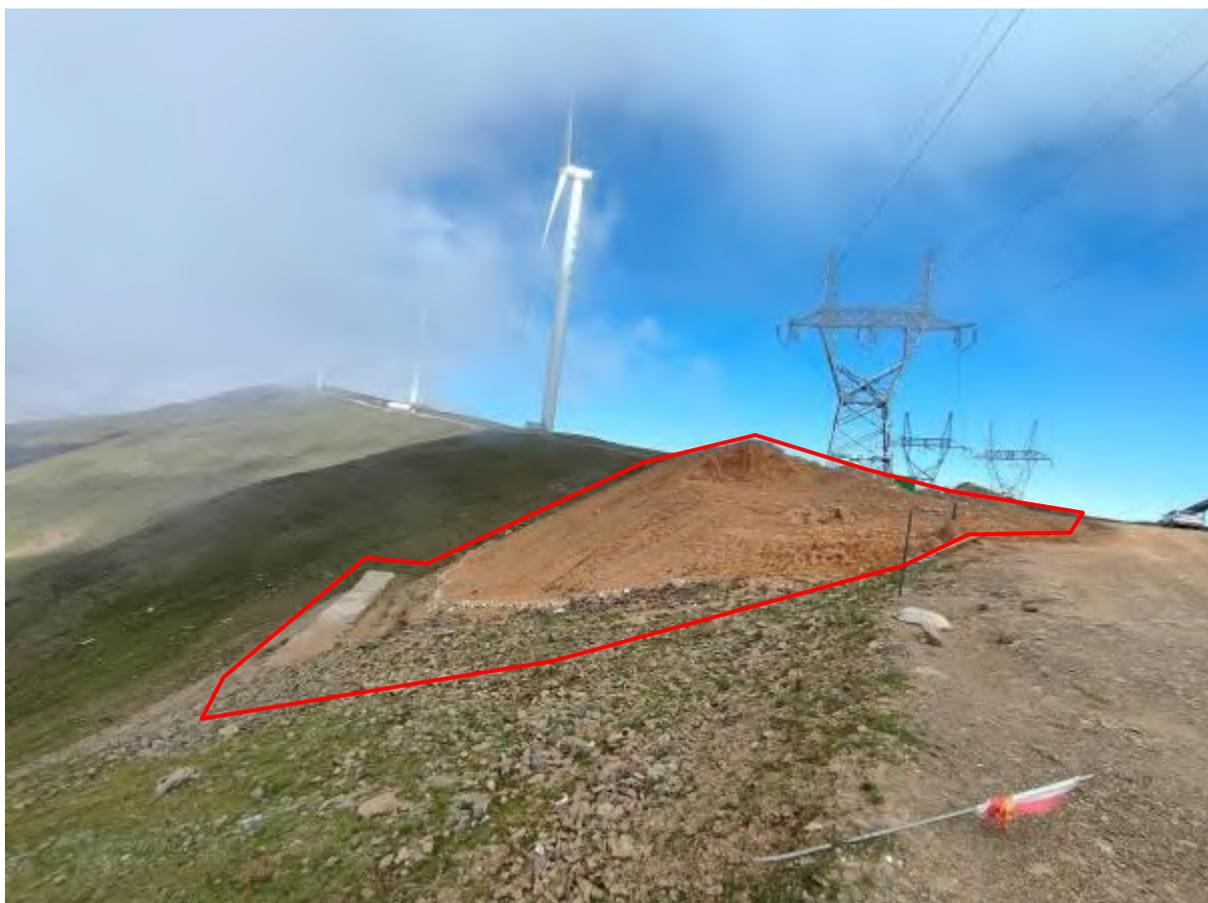
图 3.2-5 5#弃渣场（原 7#弃渣场）

5#弃渣场位于场内道路 K3+900 右侧 20m（图 3.2-5），属坡地型弃渣场，渣场容量 4.92 万 m^3 ，占地类型为林草地，实际占地面积 3097 m^2 ，堆渣量 0.75 万 m^3 ，最大堆渣高度 6m，渣场级别为 5 级。渣场下游 500m 范围内无居民点，也无企业和重要公共设施等，场址处未发现泥石流、崩塌、滑坡等地质灾害。

经查阅施工、监理、监测及现场踏勘，在 5#弃渣场堆渣前对可剥离表土区域进行表土剥离 0.05 万 m³；渣场外围采用浆砌石挡渣墙进行拦挡，经统计浆砌石挡渣墙 72m；

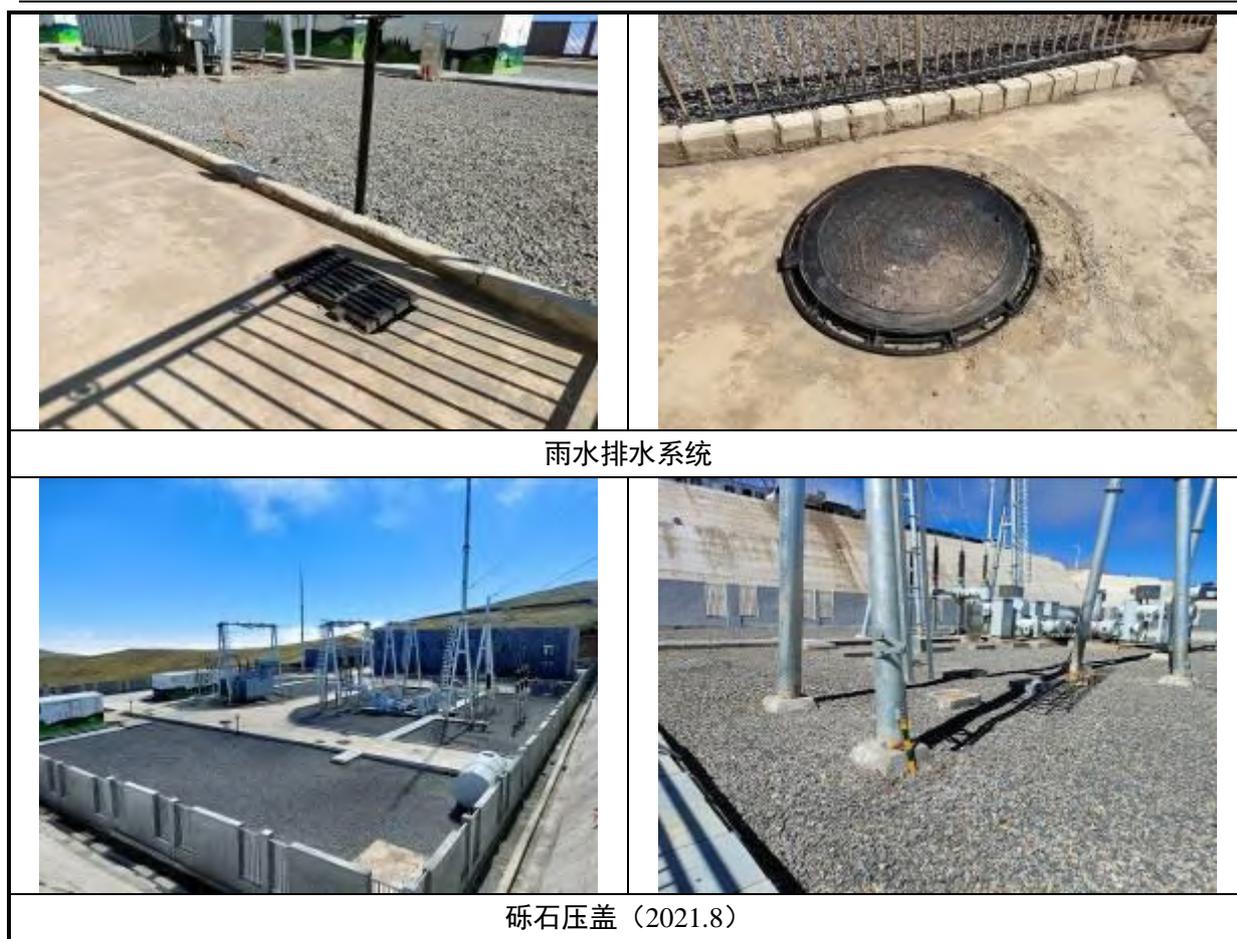
图 3.5-2 升压站区水土保持措施现状图

通过核查施工过程、监理、监测相关资料及结合现场调查情况。施工前对升压站扰动区域可剥离表土进行了剥离，共剥离表土 0.09 万 m³；将剥离表土和临时堆土堆放在占地范围内不影响施工的区域，利用防尘网进行遮盖，同时对裸露地表也采用防尘网进行遮盖，经统计分析，防尘网 1500m²；升压站周边边坡下侧布置土袋挡墙进行拦挡，经统计，土袋挡墙 50m；升压站外围实施了浆砌石排水沟（矩形断面，底宽 0.4m，深 0.4m）221m，在排水出口设置浆砌石沉沙池 2 座；间隔内砾石压盖 3182m²；施工结束后对边坡进行表土回覆、土地整治后穴播植草绿化，并定期对绿化区域进行抚育管理，经统计，表土回覆 0.09 万 m³，土地整治 0.09hm²，穴播植草 0.09hm²，抚育管理 0.09hm²。

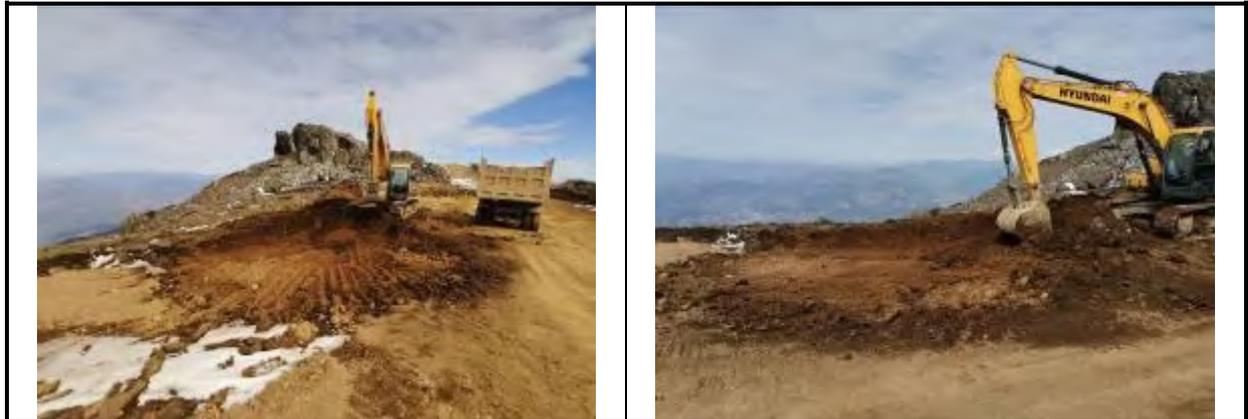
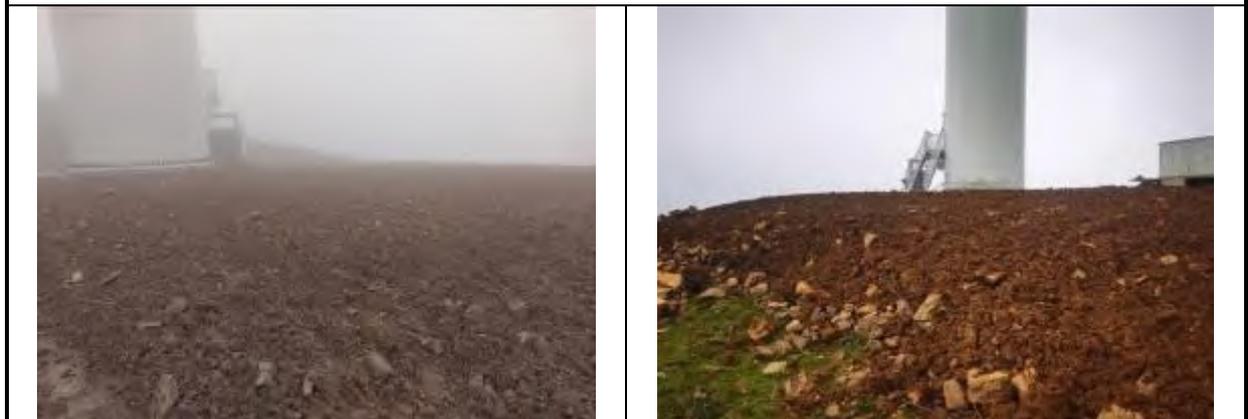
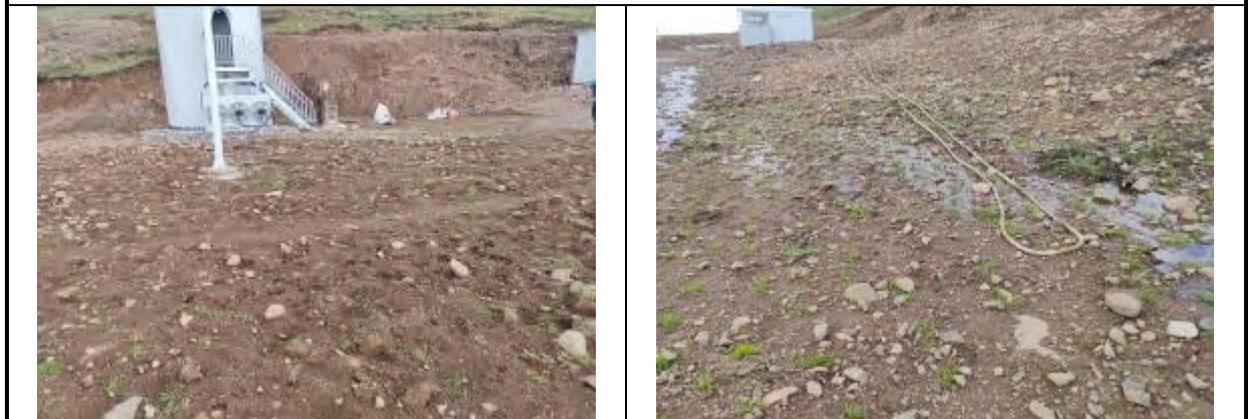
图 3.5-3 吊装场地区水土保持措施现状图

通过核查施工过程、监理、监测相关资料及结合现场调查情况。施工前对吊装场地扰动区域进行了表土剥离，共剥离表土 0.61 万 m^3 ；将剥离表土和临时堆土堆放在平台占地范围内不影响吊装的区域，采用防尘网进行遮盖，在堆土外侧用编织土袋进行拦挡，施工结束后，对编织袋土埂进行拆除，将防尘网及编织袋进行回收，经统计，土袋拦挡 95m，防尘网 12700 m^2 。

表土剥离（2020.4）

表土回覆、土地整治（2021.5）
