四川省凉山州美姑县沙马乃托一期风电场

工程项目

水土保持设施验收报告

编制单位：四川巨石强森生态环境工程有限公司

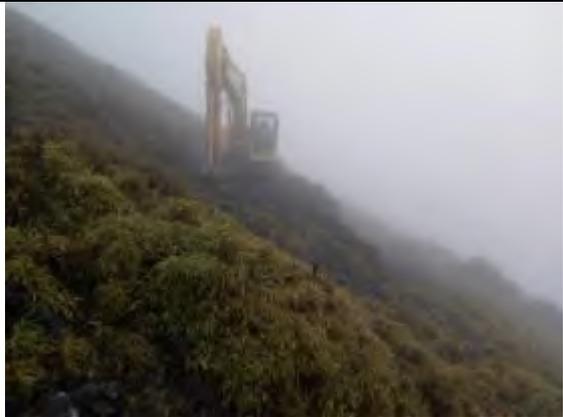
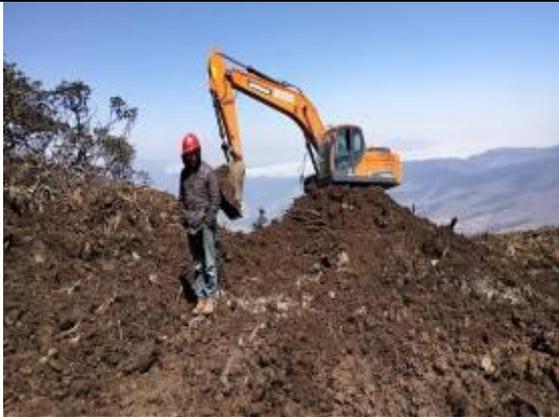
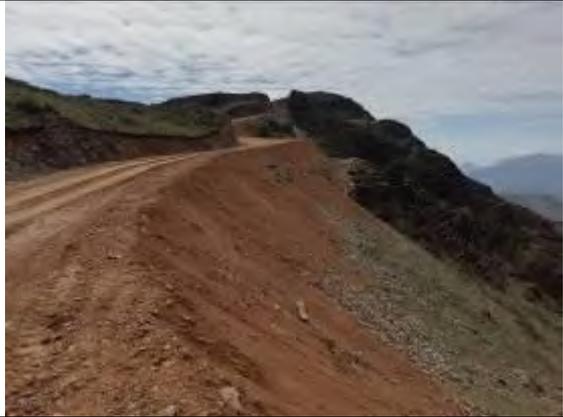
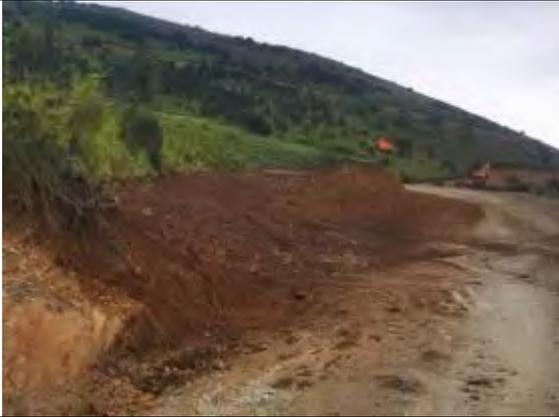
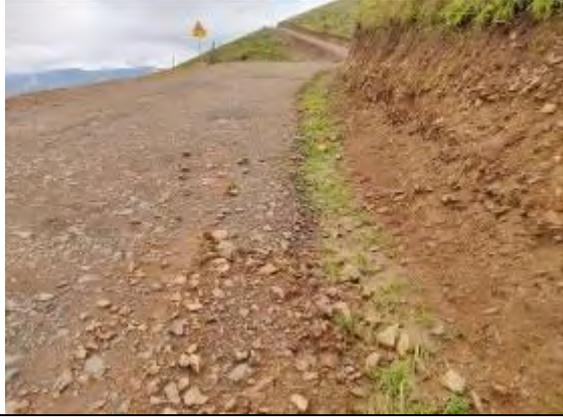
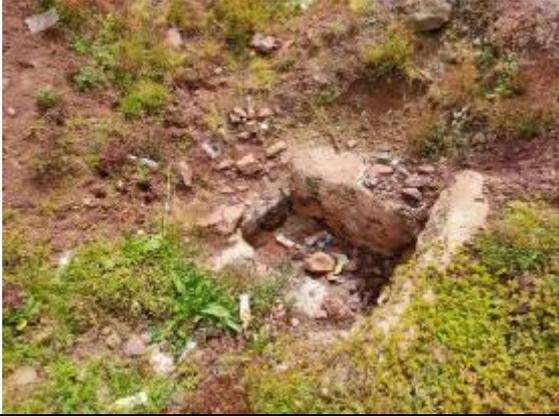
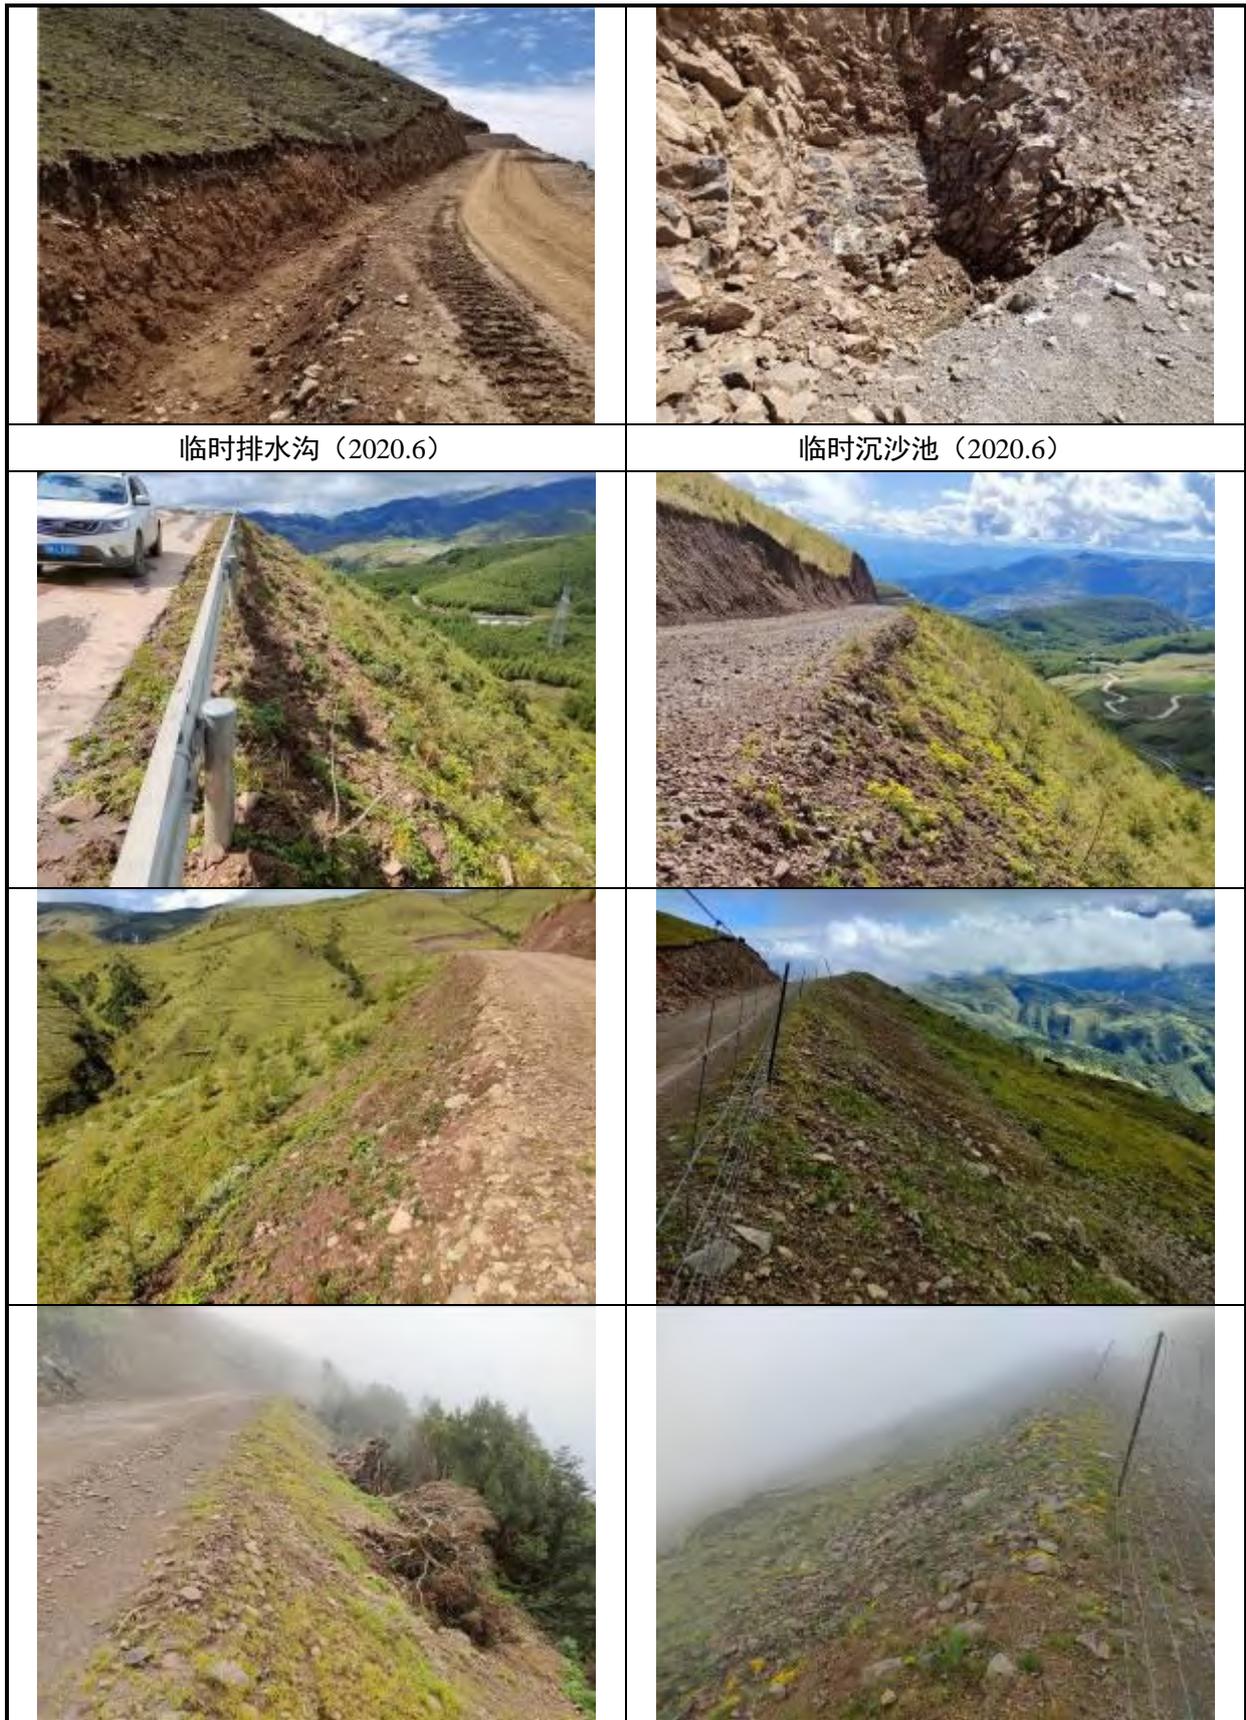
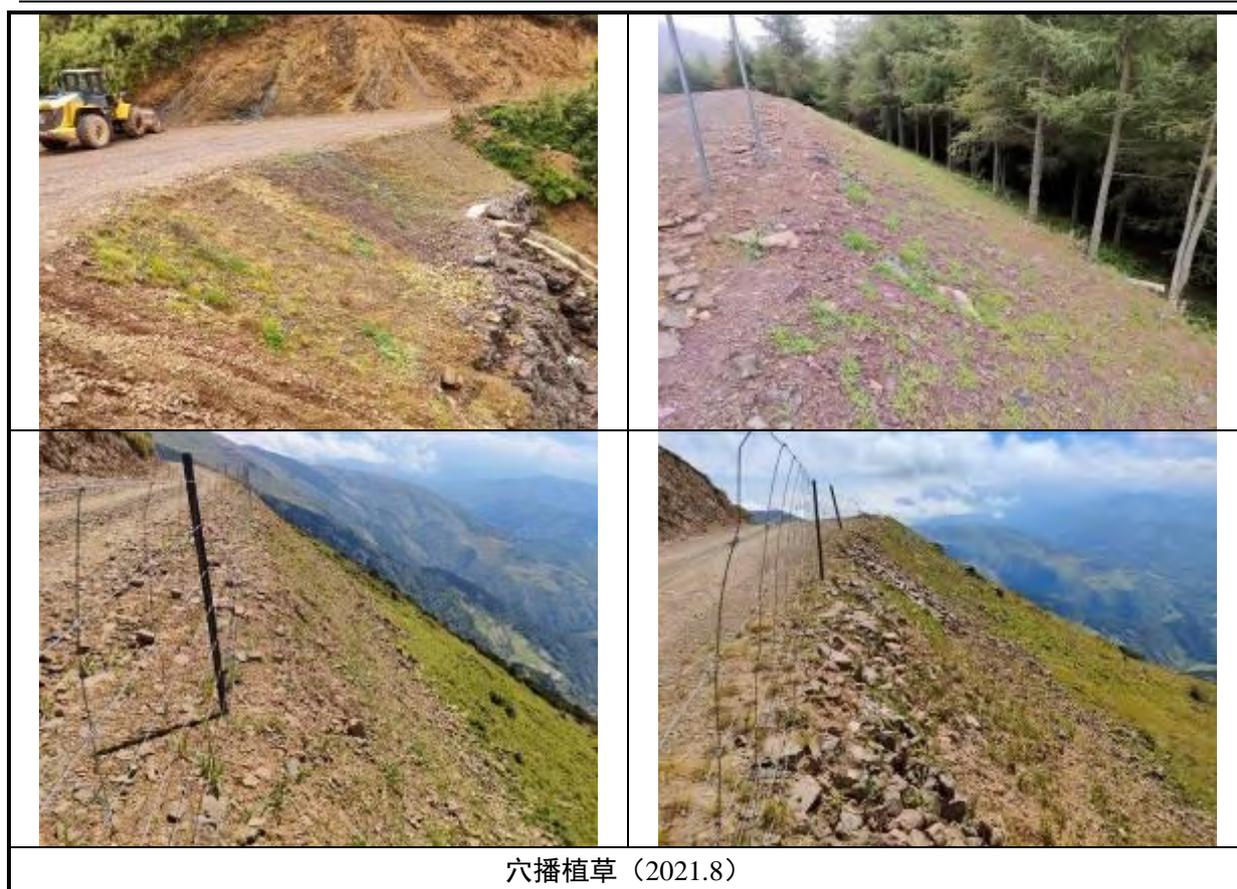
图 3.5-4 道路工程区水土保持措施现状图

经查阅施工、监理、监测及现场踏勘，在道路工程区施工前进行了表土剥离，共剥离表土 3.23 万 m^3 ；施工中对道路开挖裸露边坡采用防尘网进行遮盖，道路永久排水未形成之前，在道路一侧或两侧采用土质排水沟进行临时排水，在排水出口设置临时土质沉沙池，经统计，防尘网 25000 m^2 ，临时排水沟 9000m，临时沉沙池 5 座。在道路内侧采取了混凝土排水沟 3200m（矩形断面，底宽 0.4m，深 0.4m）、砂浆抹面简易排水沟 382m、生态排水沟 14936m（梯形断面，底宽 0.5m，深 0.4m，坡比 1:1），在排水出口设置浆砌石沉沙池 29 个。

表土剥离（2020.4）

表土回覆、土地整治（2021.6）

生态排水沟（2021.8）	浆砌石沉沙池（2021.8）

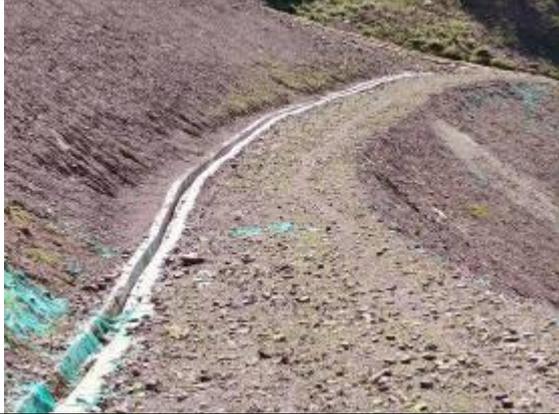
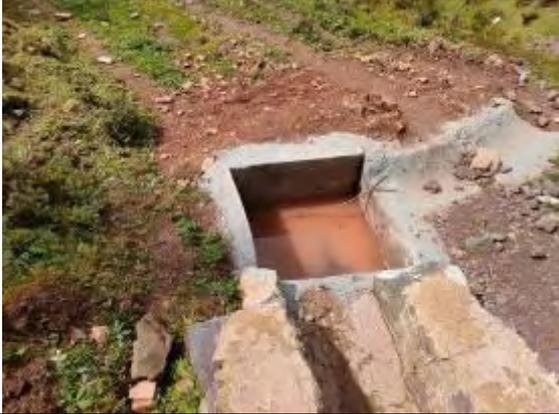
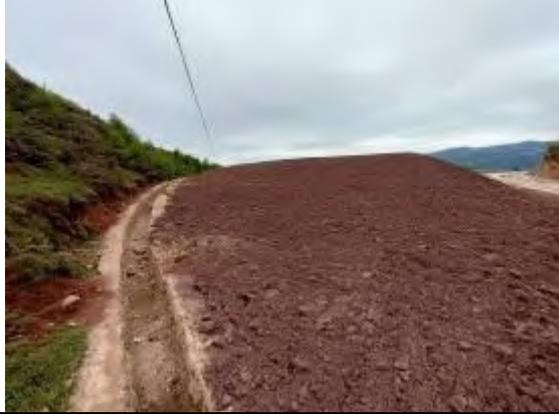
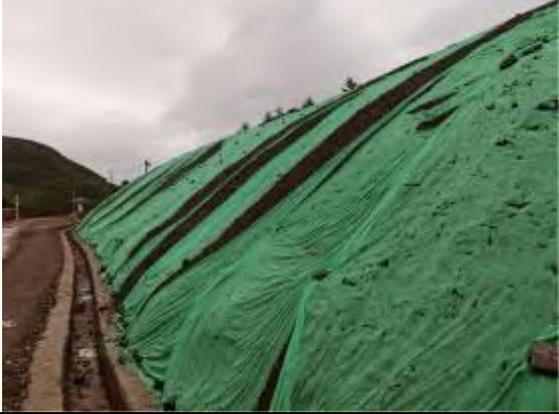
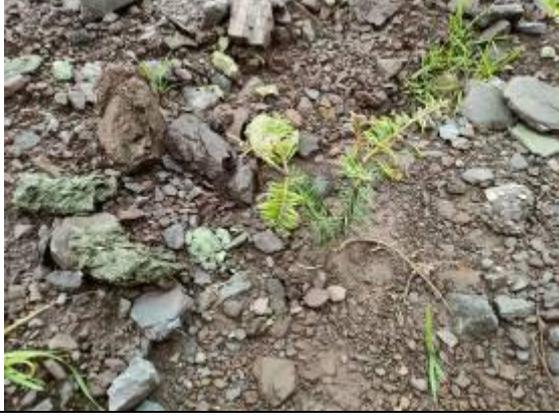
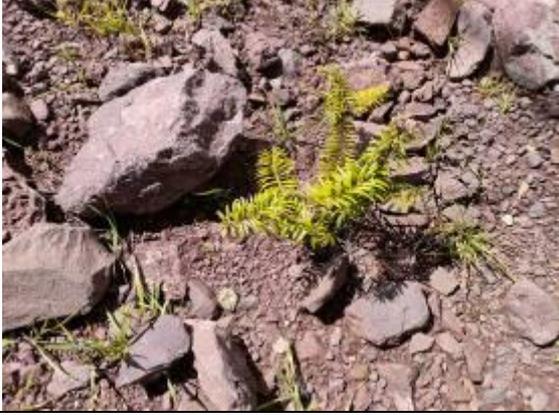
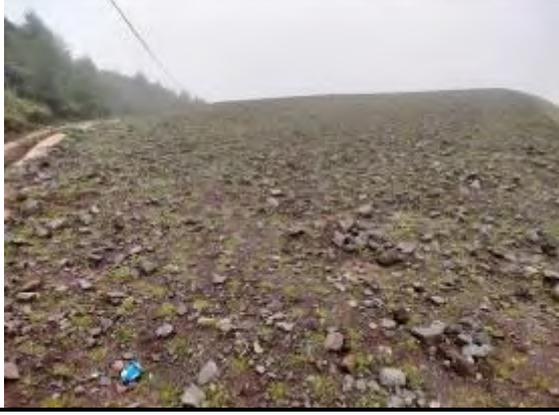
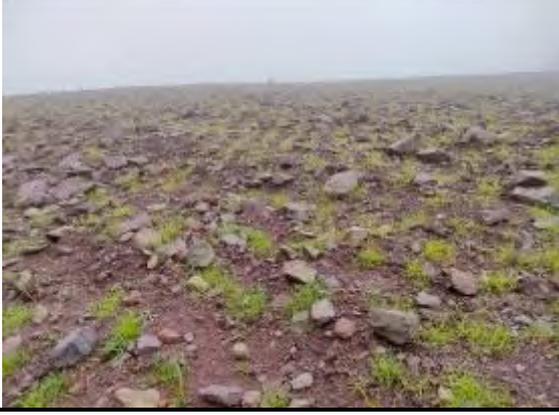
图 3.5-5 1#弃渣场水土保持措施现状图

经查阅施工、监理、监测及现场踏勘,在 1#弃渣场堆渣前对可剥离表土区域进行表土剥离 0.05 万 m^3 ;坡脚采用浆砌挡渣墙进行拦挡,经统计浆砌石挡墙 40m ;在渣场外围及马道布置浆砌石排水沟 245m 、混凝土排水沟 137m (矩形断面,底宽 0.4m ,深 0.4m),在排水出口设置混凝土沉沙池 1 座;堆渣期间采取防尘网遮盖、土袋挡墙拦挡,经统计,防尘网 3500m^2 ,土袋挡墙 150m ;施工结束后采取表土回覆、土地整治、穴状整地后栽植乔木和穴播植草绿化,并定期对绿化区域进行抚育管理,经统计,表土回覆 0.27 万 m^3 ,土地整治 0.51hm^2 ,穴状整地 313 个,穴播植草 0.51hm^2 ,栽植乔木 313 株,抚育管理 0.51hm^2 。

混凝土排水沟 (2021.7)	混凝土沉沙池 (2021.7)

表土回覆、土地整治 (2021.5)	防尘网遮盖 (2021.5)

栽植乔木 (2021.8)

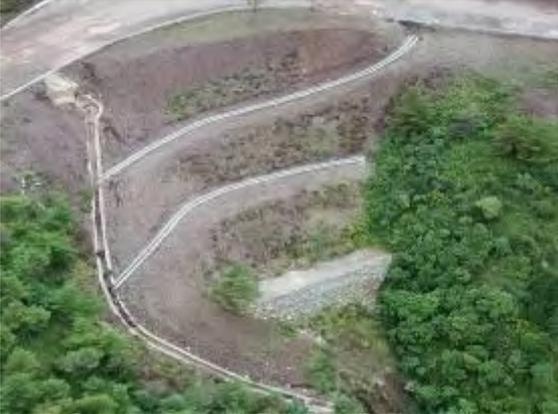
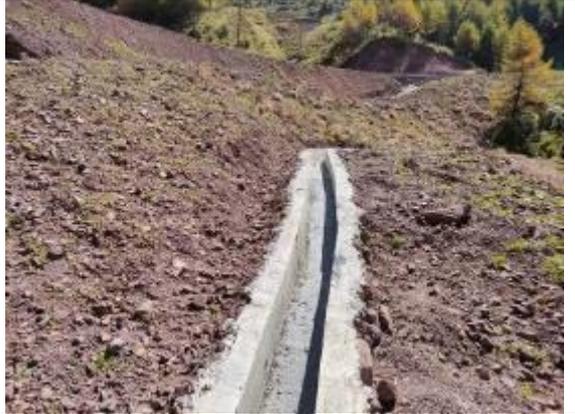
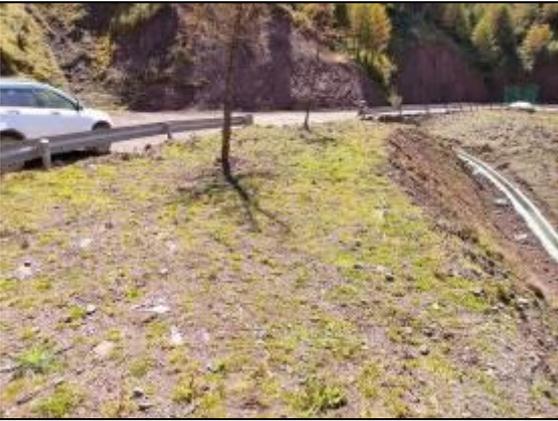
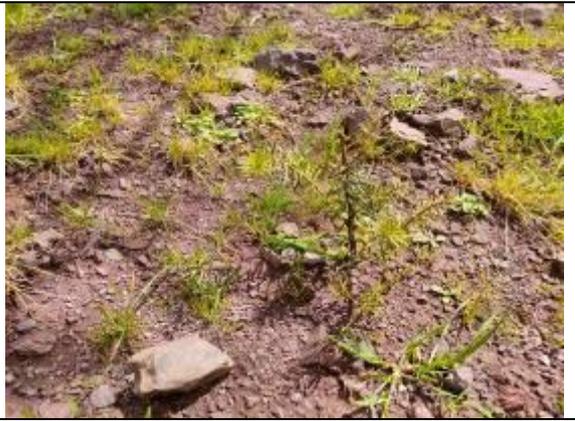
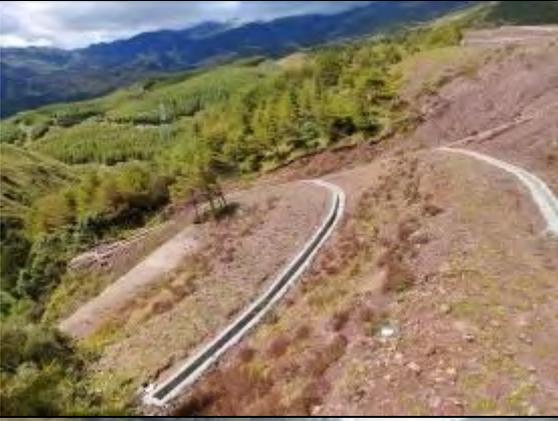
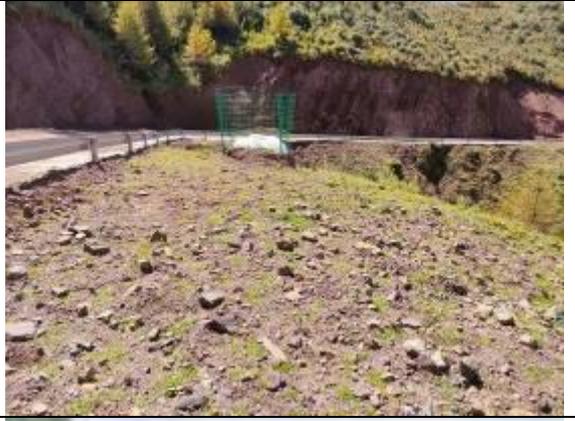
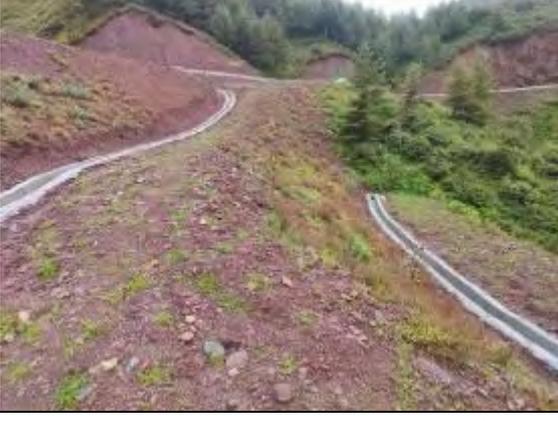
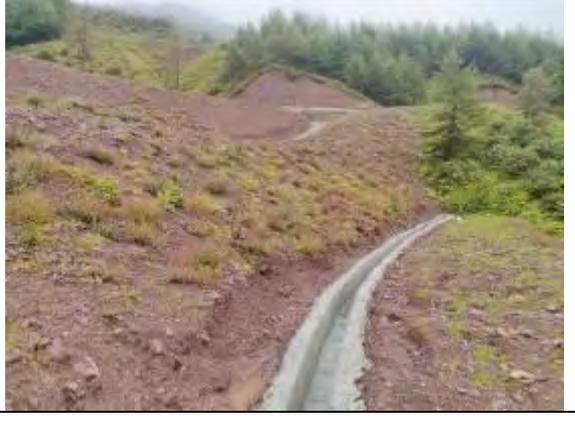
图 3.5-6 2#弃渣场水土保持措施现状图

经查阅施工、监理、监测及现场踏勘，在 2#弃渣场堆渣前对可剥离表土区域进行表土剥离 0.03万 m^3 ；渣场坡脚采用浆砌挡渣墙进行拦挡，经统计浆砌石挡墙 20m；在渣场外围及马道布置浆砌石排水沟 60m、混凝土排水沟 77m（矩形断面，底宽 0.4m，深 0.4m），在排水出口设置混凝土沉沙池 1 座；堆渣期间采取防尘网遮盖、土袋挡墙拦挡，在永久排水系统未完善之前采用土质排水沟（矩形断面，底宽 0.4m，深 0.4m）进行临时排水，在排水出口设置临时土质沉沙池，经统计，防尘网 1700m^2 ，土袋挡墙 15m，临时排水沟 77m，临时沉沙池 1 座；施工结束后采取表土回覆、土地整治、穴状整地后栽植乔木和穴播植草绿化，并定期对绿化区域进行抚育管理，经统计，表土回覆 0.11万 m^3 ，土地整治 0.21hm^2 ，穴状整地 93 个，穴播植草 0.21hm^2 ，栽植乔木 93 株，抚育管理 0.21hm^2 。

<p>浆砌石、混凝土排水沟（2021.8）</p>	<p>混凝土排水沟（2021.9）</p>

<p>栽植乔木（2021.9）</p>

<p>穴播植草（2021.9）</p>

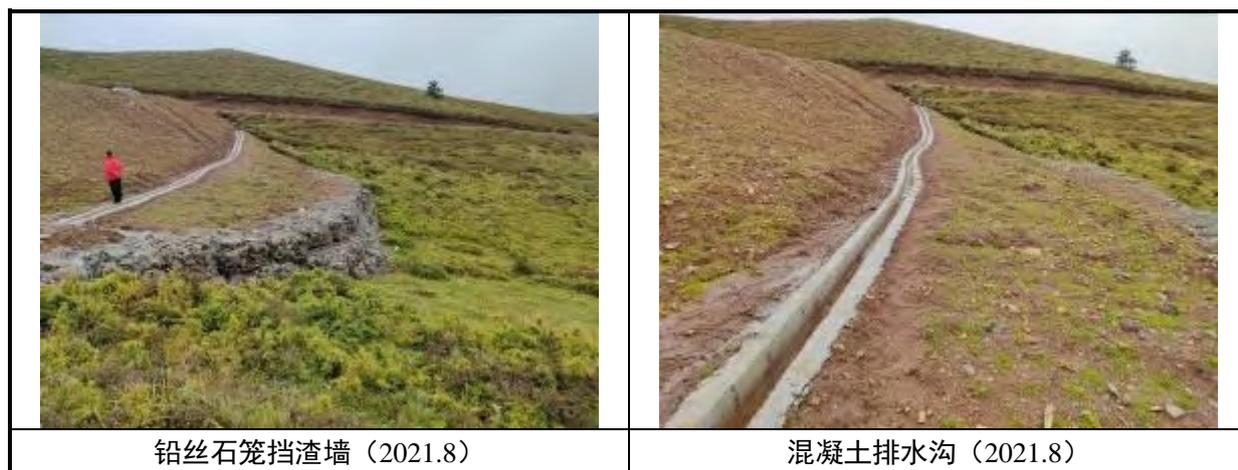
图 3.5-7 3#弃渣场水土保持措施现状图

经查阅施工、监理、监测及现场踏勘，在 3#弃渣场堆渣前对可剥离表土区域进行表土剥离 0.02 万 m^3 ；渣场外围采用铅丝石笼挡渣墙进行拦挡，经统计铅丝石笼挡渣墙 30m；在渣场外围及马道布置混凝土排水沟（矩形断面，底宽 0.4m，深 0.4m）90m，在排水出口设置混凝土沉沙池 1 座；堆渣期间采取防尘网遮盖 1600 m^2 ；施工结束后采取表土回覆、土地整治后穴播植草绿化，并定期对绿化区域进行抚育管理，经统计，表土回覆 0.10 万 m^3 、土地整治 0.21 hm^2 、穴播植草 0.21 hm^2 、抚育管理 0.21 hm^2 。

铅丝石笼挡渣墙（2021.8）

混凝土排水沟（2021.8）

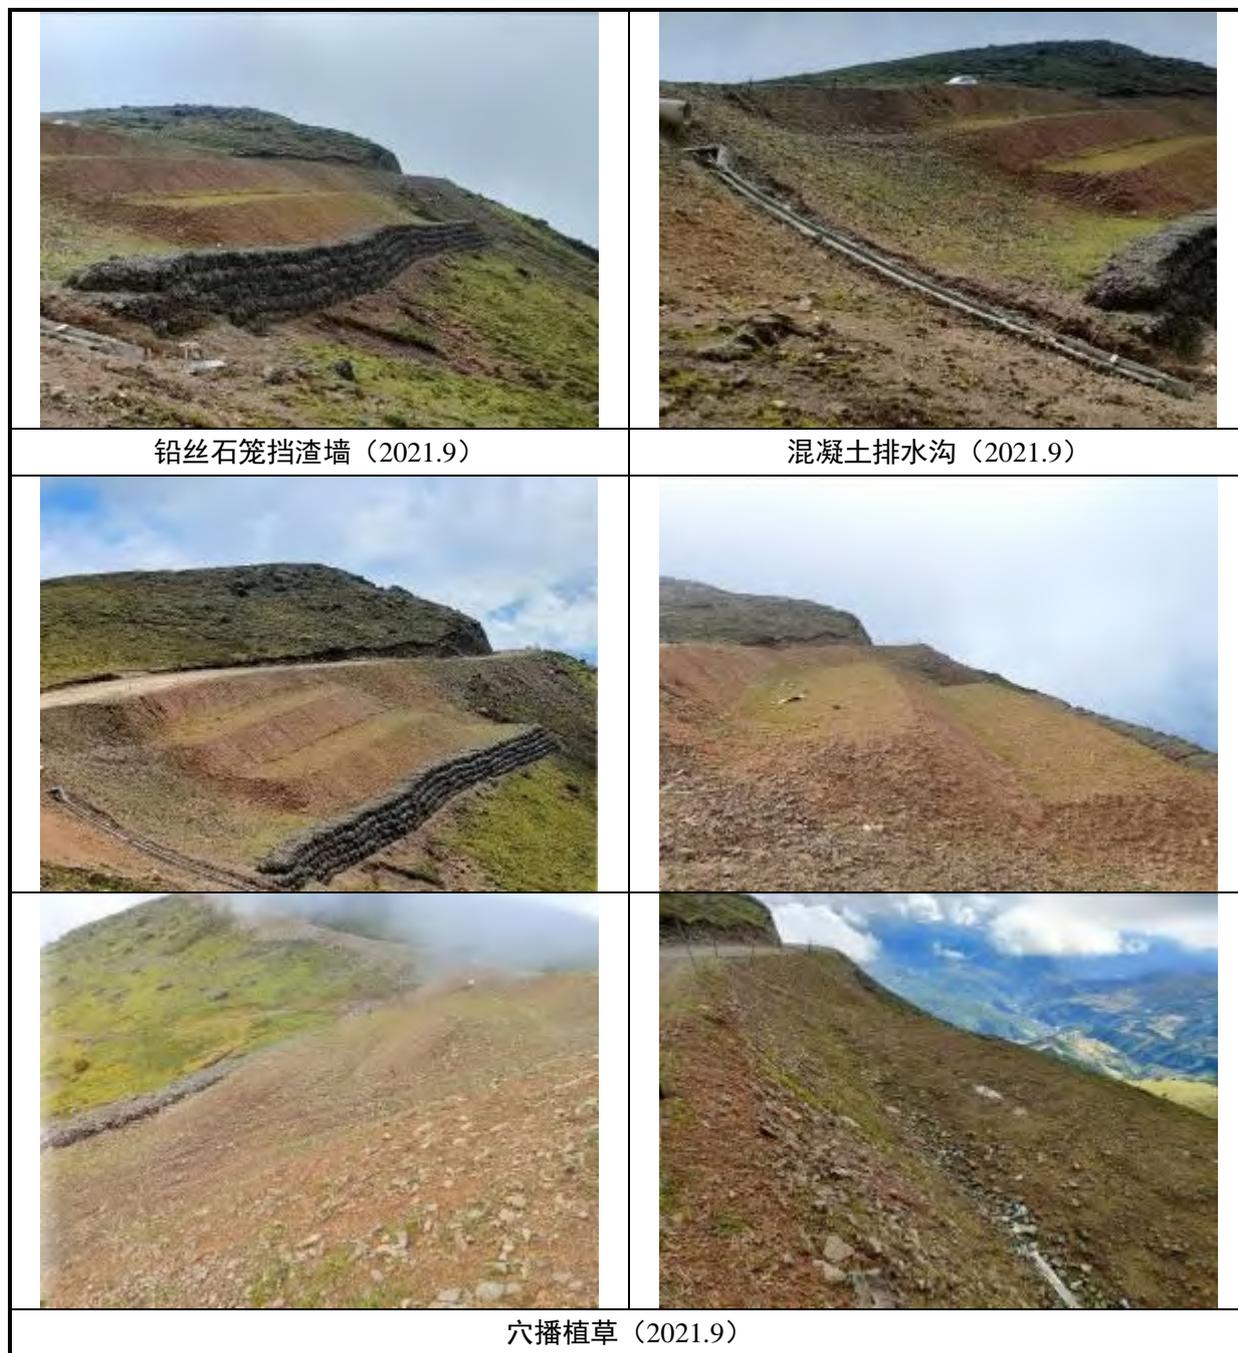
图 3.5-8 4#弃渣场水土保持措施现状图

经查阅施工、监理、监测及现场踏勘，在 4#弃渣场堆渣前对可剥离表土区域进行表土剥离 0.03 万 m^3 ；渣场外围采用铅丝石笼挡渣墙进行拦挡，经统计铅丝石笼挡渣墙 86m；在渣场外围布置混凝土排水沟（矩形断面，底宽 0.4m，深 0.4m）40m，在排水出口设置混凝土沉沙池 1 座；堆渣期间采取防尘网遮盖 1800 m^2 ；施工结束后采取表土回覆、土地整治后穴播植草绿化，并定期对绿化区域进行抚育管理，经统计，表土回覆 0.11 万 m^3 、土地整治 0.23 hm^2 、穴播植草 0.23 hm^2 、抚育管理 0.23 hm^2 。

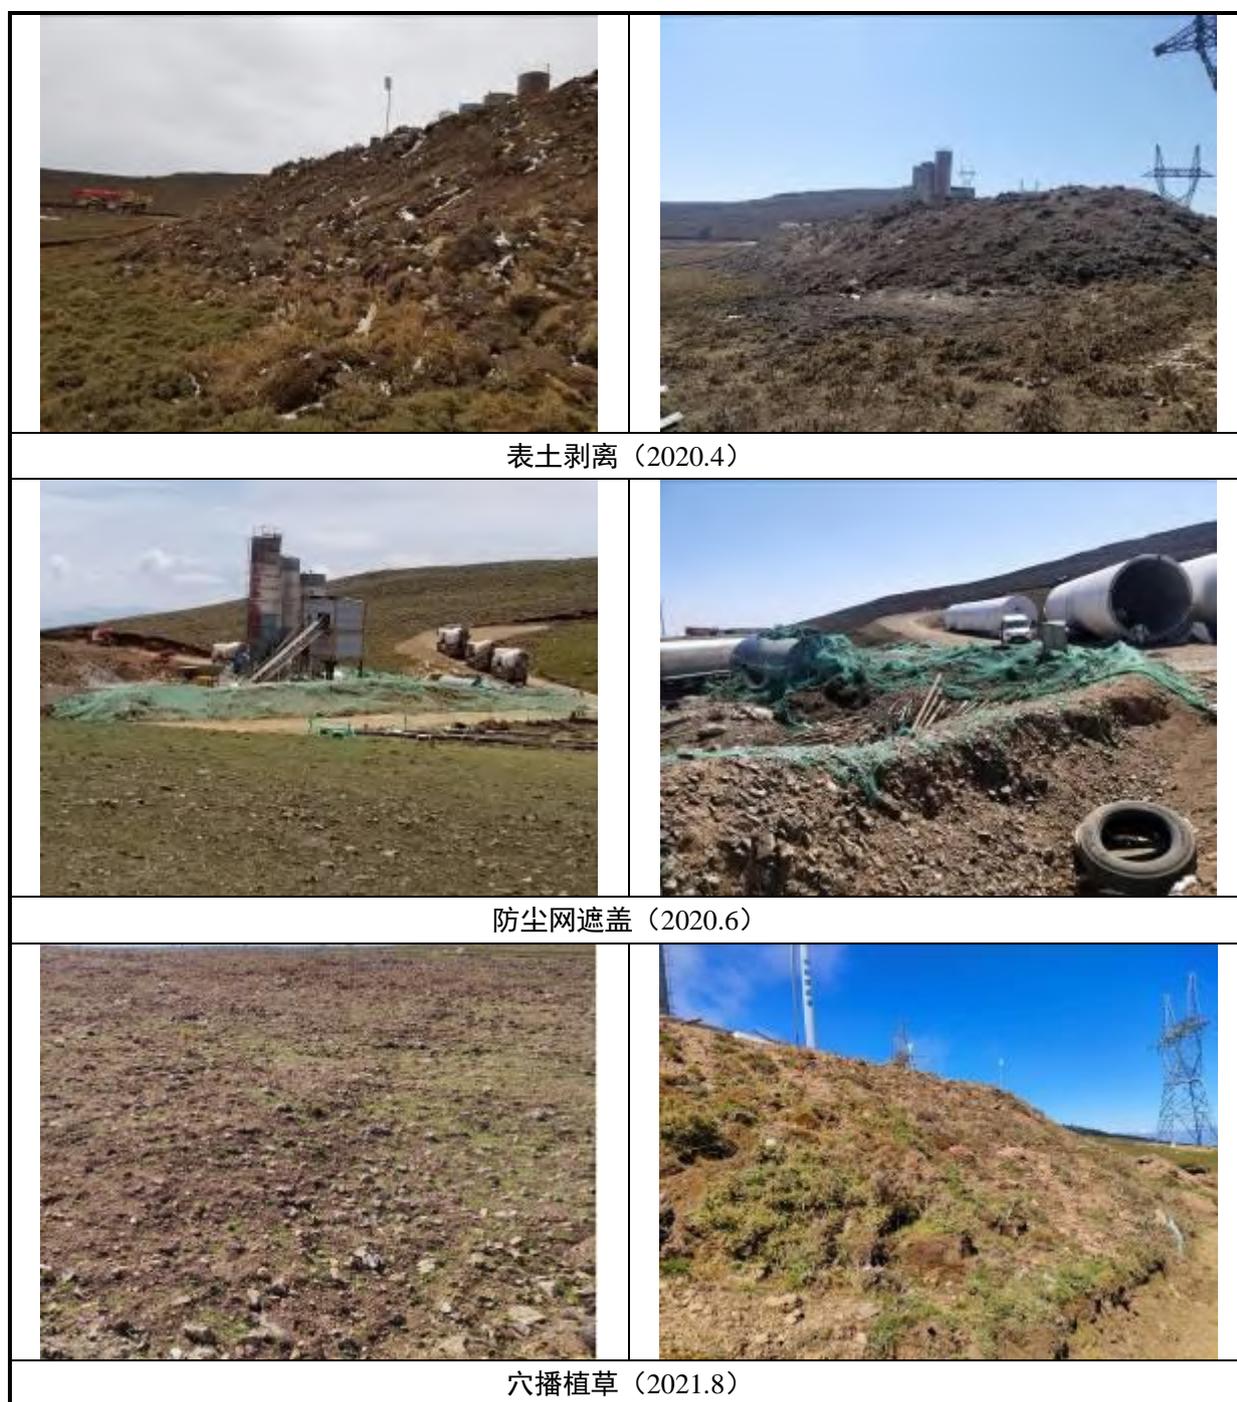
图 3.5-10 施工临建区水土保持措施现状图

经查阅施工、监理、监测及现场踏勘，在施工场地使用前对可剥离表土区域进行表土剥离 0.18 万 m³；施工期间对临时堆土、堆料采取防尘网遮盖，在临时堆土坡脚及项目部外围采用土质排水沟（矩形断面，底宽 0.4m，深 0.4m）进行临时排水，在排水出口设置临时土质沉沙池，经统计，防尘网 4000m²，临时排水沟 227m，临时沉沙池 4 座；施工结束后采取表土回覆、土地整治后穴播植草绿化，并定期对绿化区域进行抚育管理，经统计，表土回覆 0.57 万 m³、土地整治 1.21hm²、穴播植草 1.21hm²、抚育管理 1.21hm²。

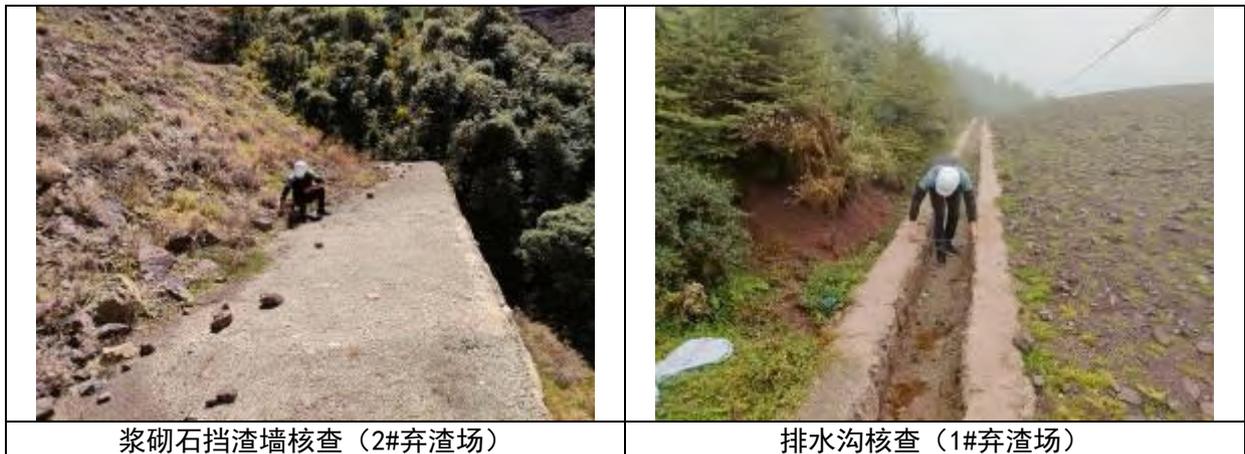
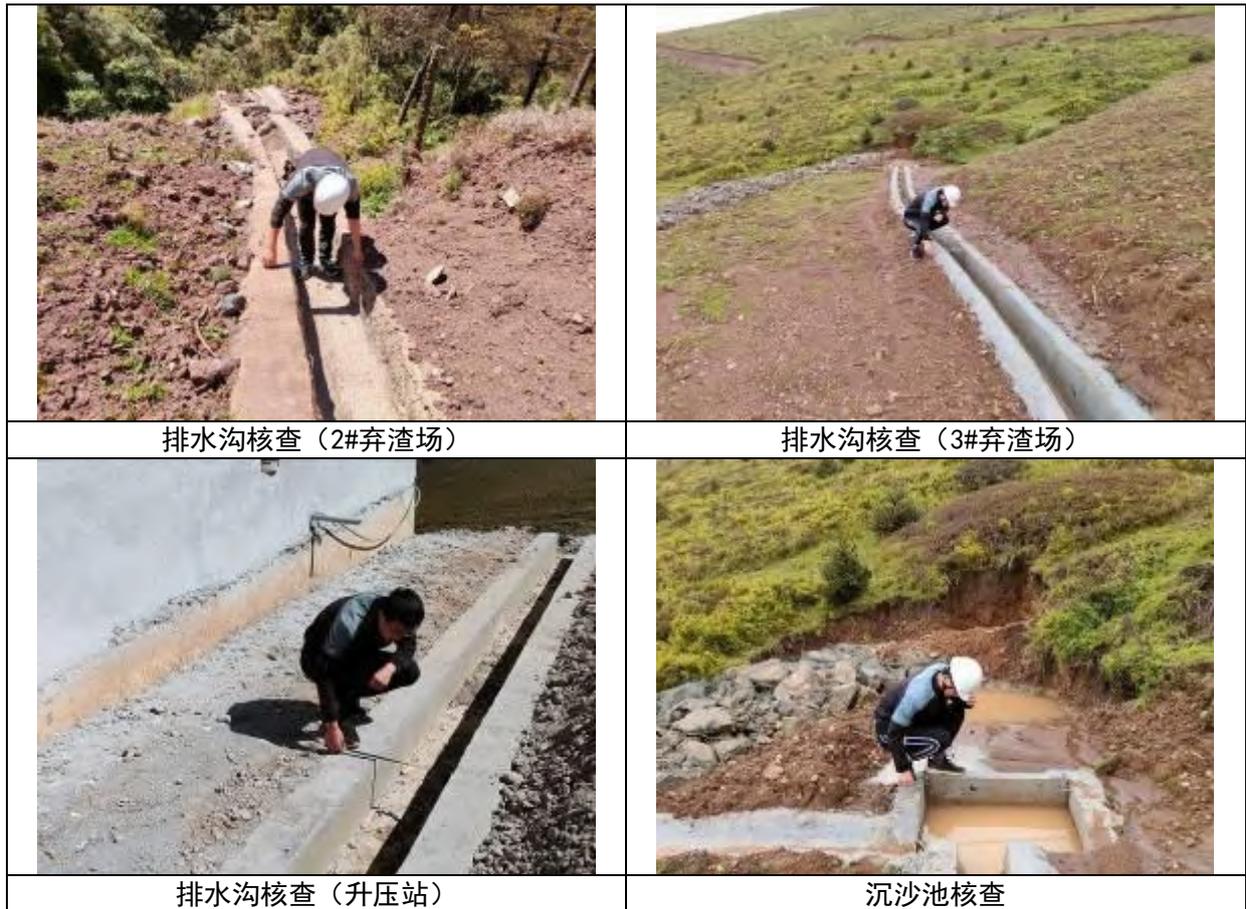
图 4.2-2 工程措施核查情况

经现场核查，施工临建区土地整治工程达到设计要求。整治后的场地平整，满足植被生长要求。

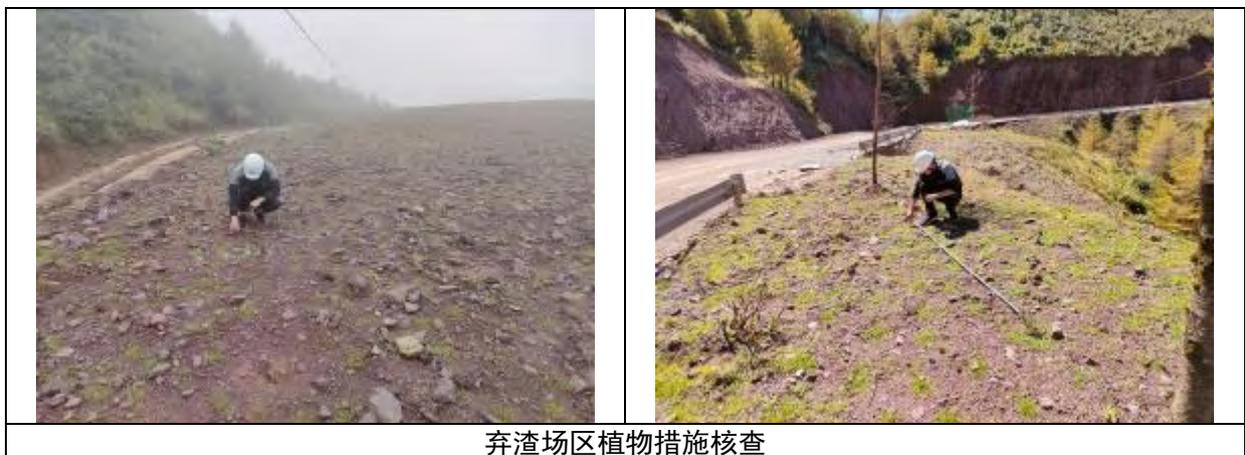
图 4.2-3 植物措施核查情况

经现场核查，施工临建区采取穴播植草的方式绿化，植被生长良好，植株成活率达到 90% 以上，但是由于施工临建区海拔较高、措施实施时间短，部分区域植被生长缓慢，目前覆盖率不高，植物措施质量总体合格。

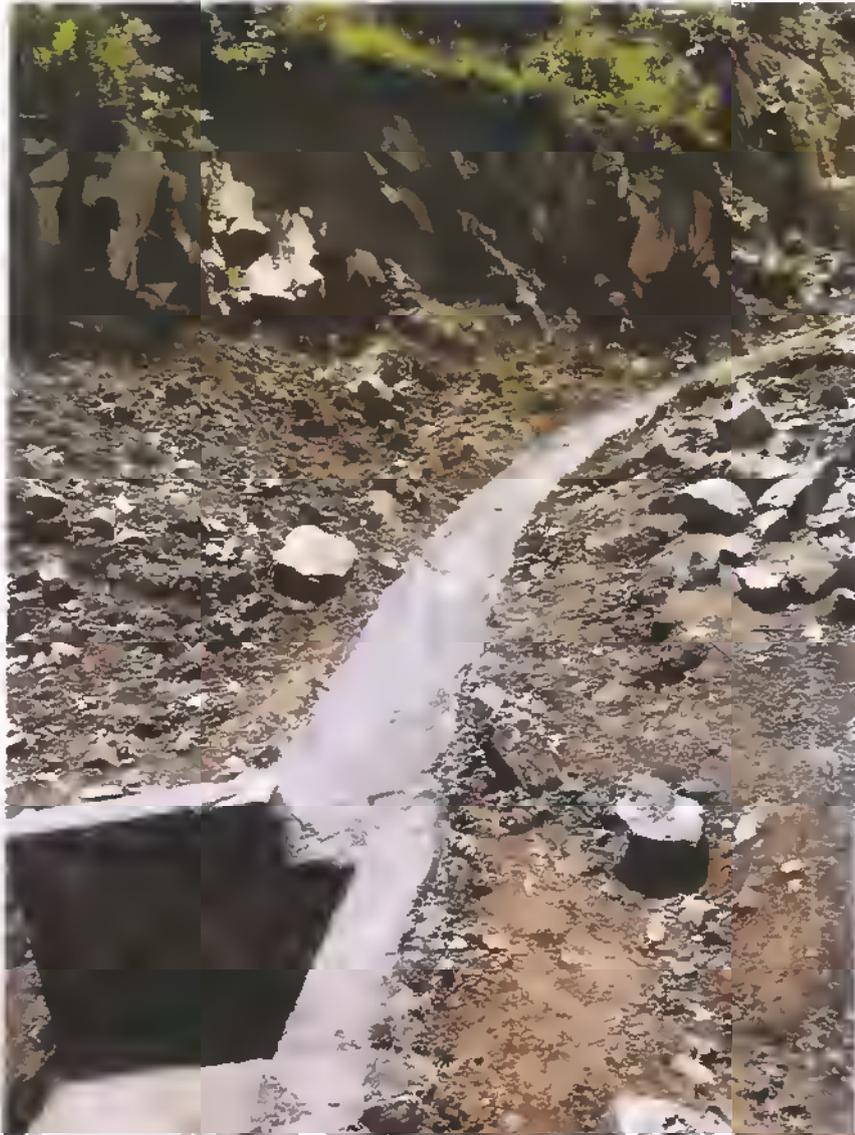
2. 沙马乃托一期风电场弃土排水沟有堵塞，部分排水沟没有联通；整改措施：对堵塞排水沟进行疏通，并对易堵塞部门进行硬化。

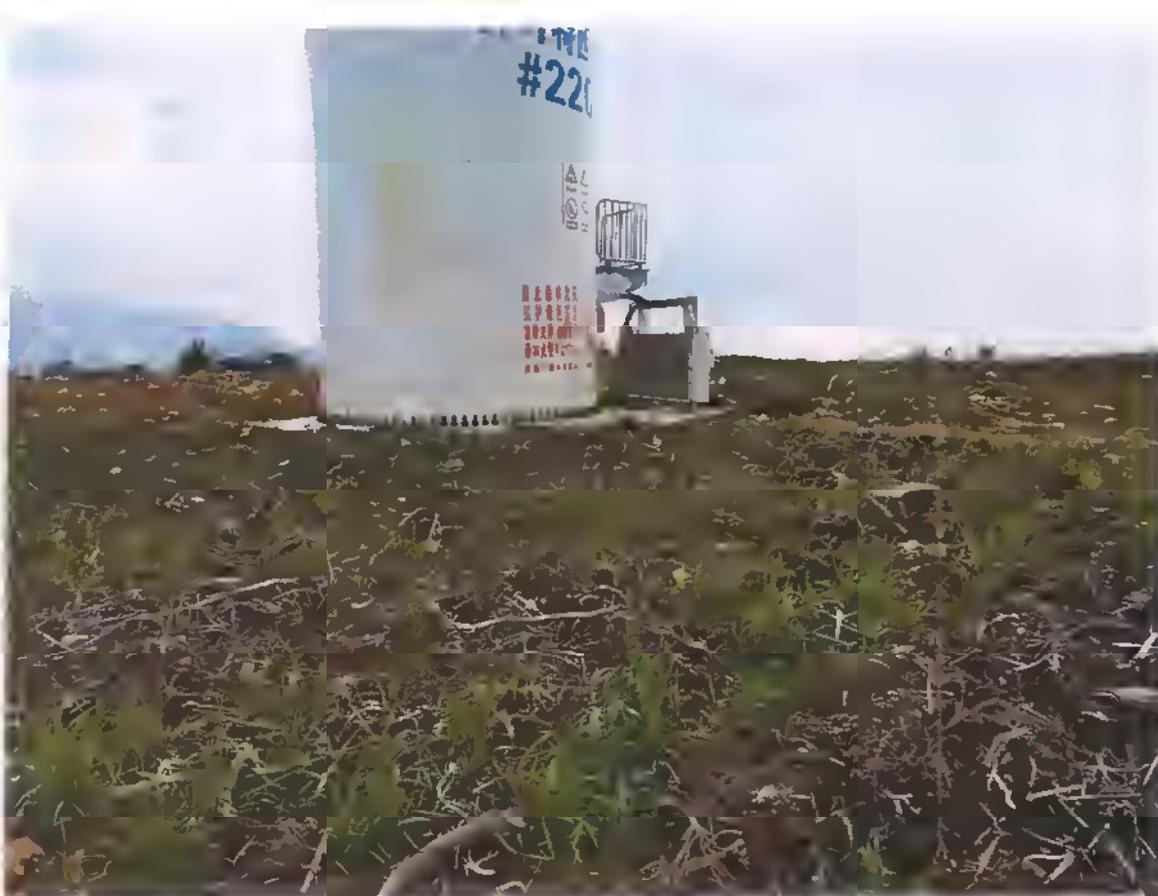
3. 井叶特西风电场塔基周边建筑、生活垃圾未清理：整改措施：
对塔基周边建筑、生活垃圾进行清理。

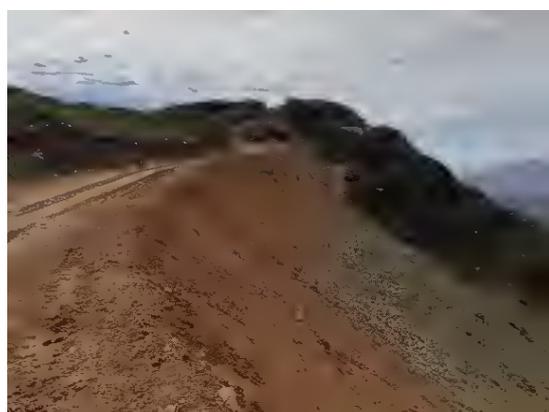
道路工程区土地整治工程

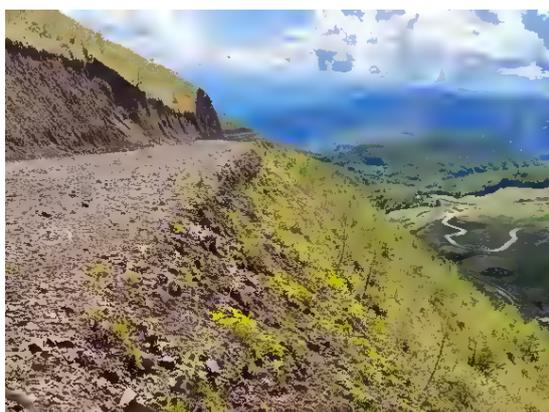
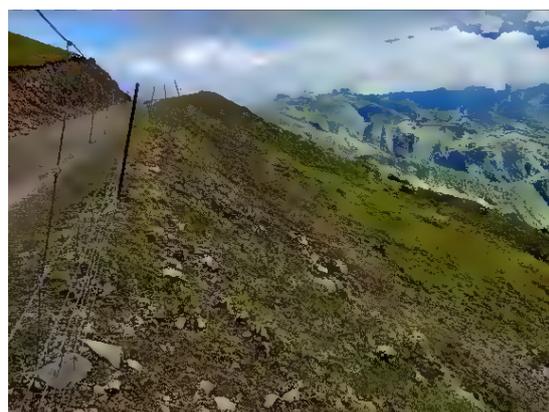
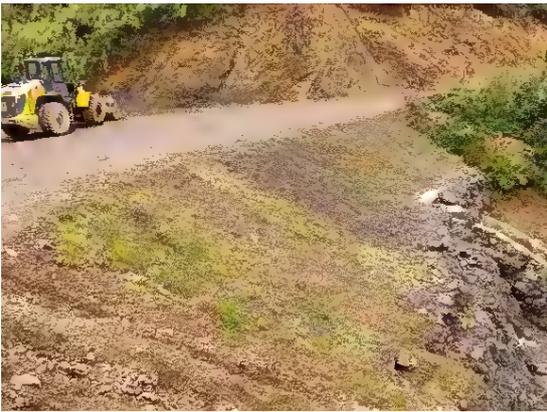
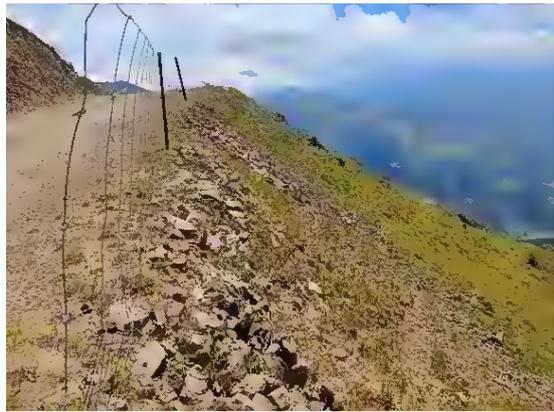
道路工程区植被建设工程

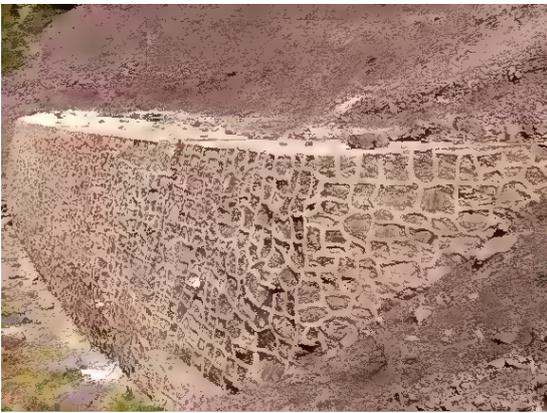
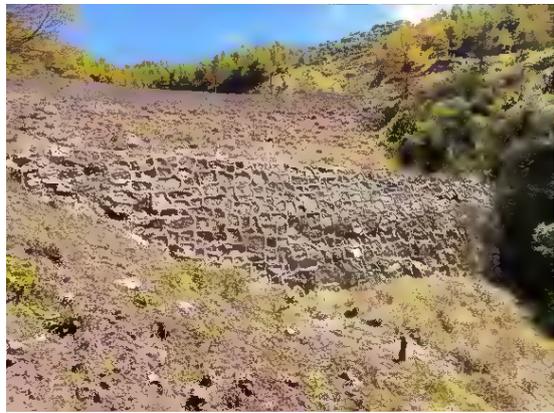
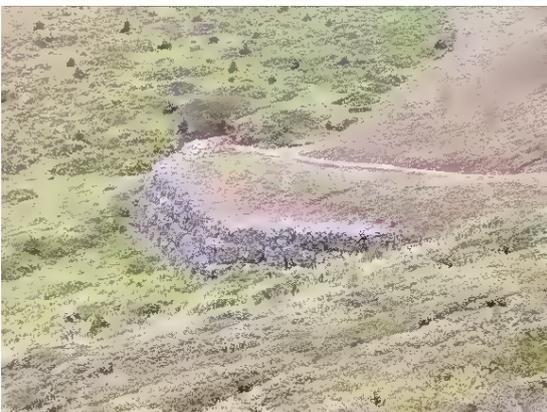
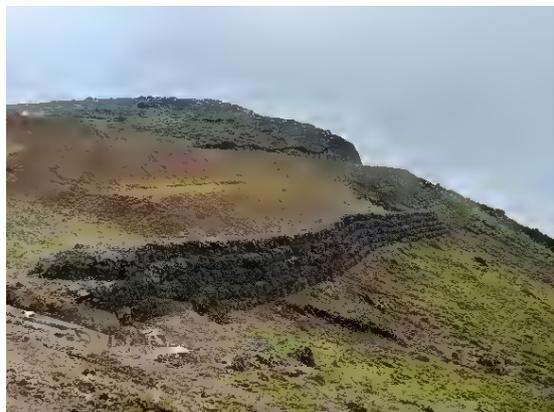
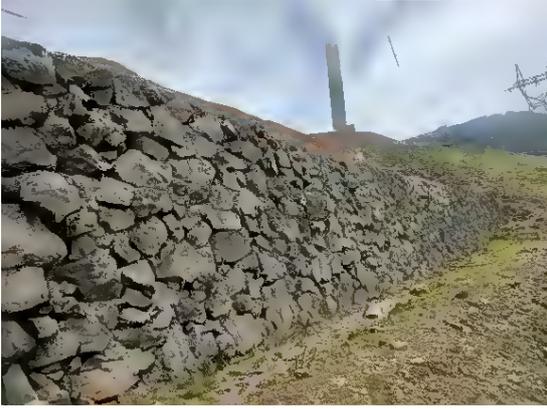
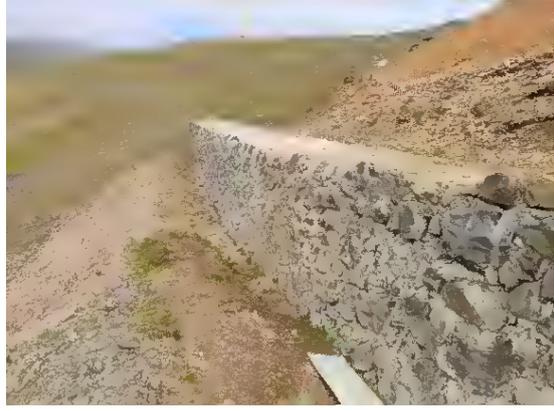
弃渣场区拦渣工程

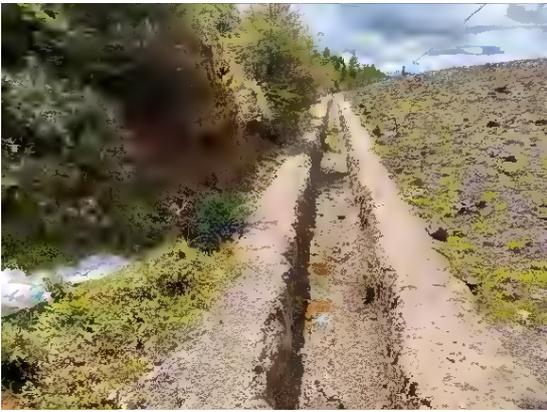
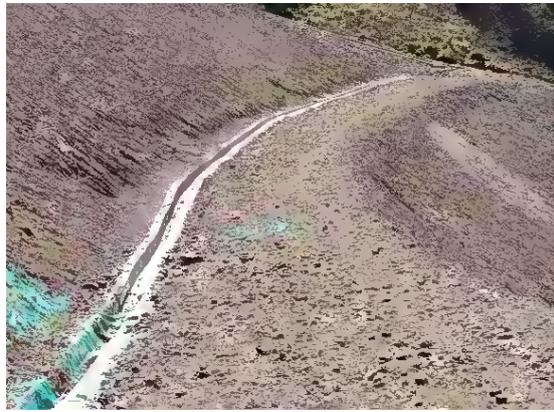
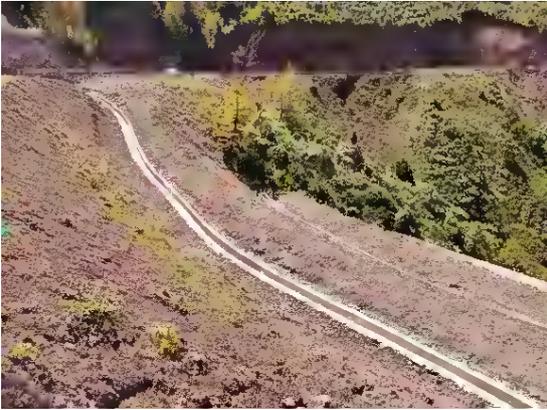
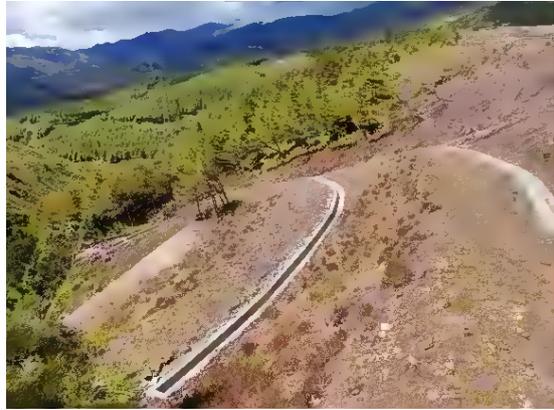
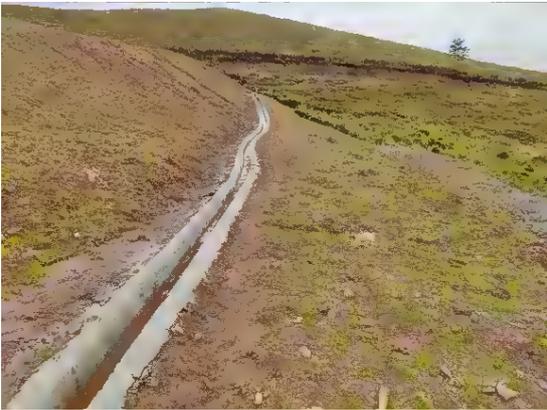
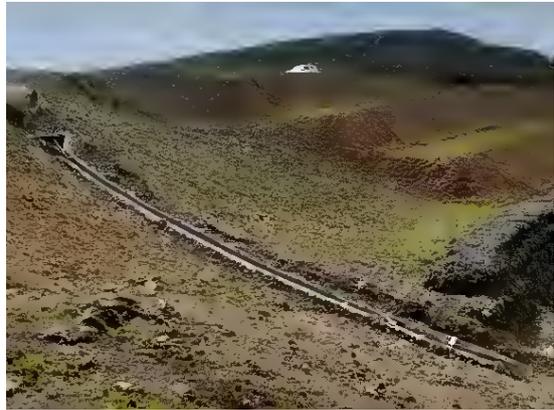
弃渣场区防洪排导工程

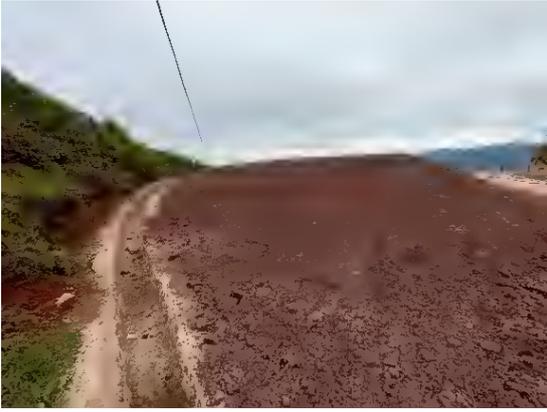
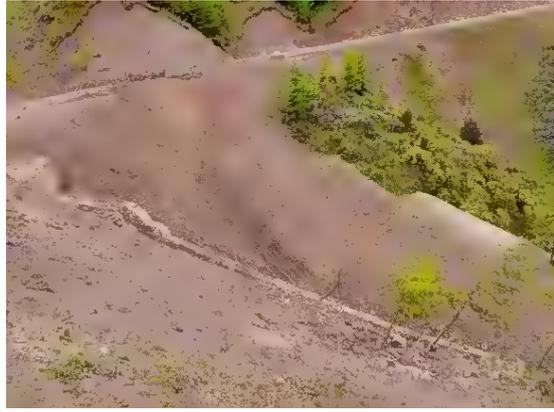
弃渣场区土地整治工程

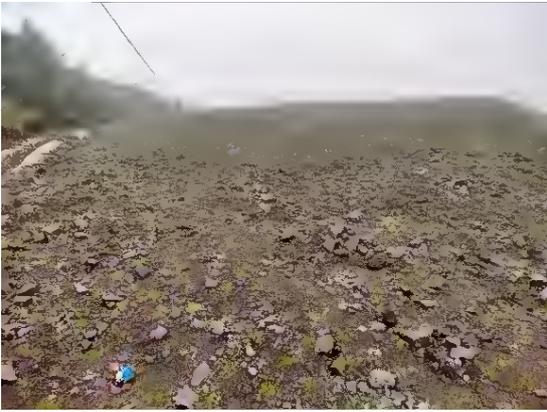
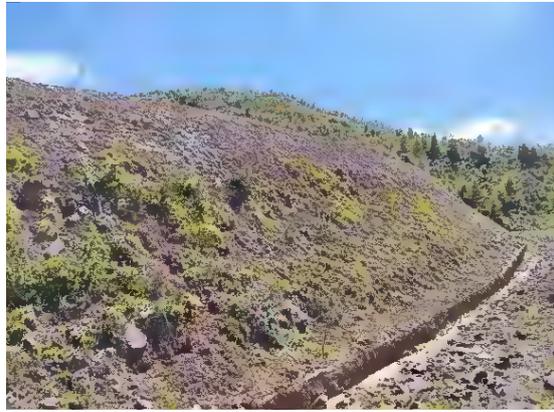
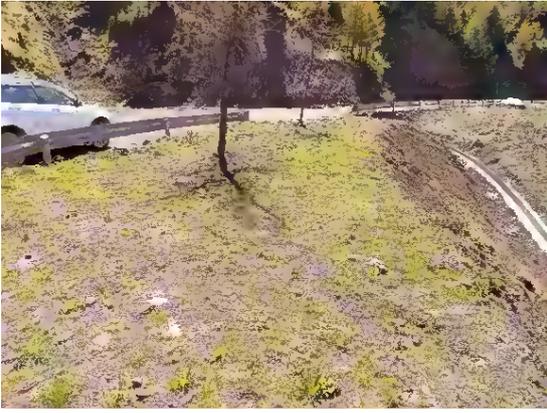
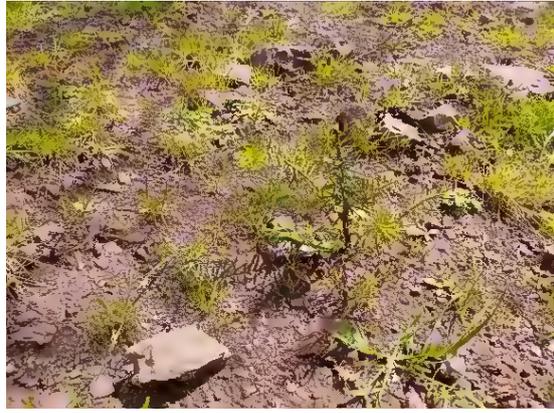
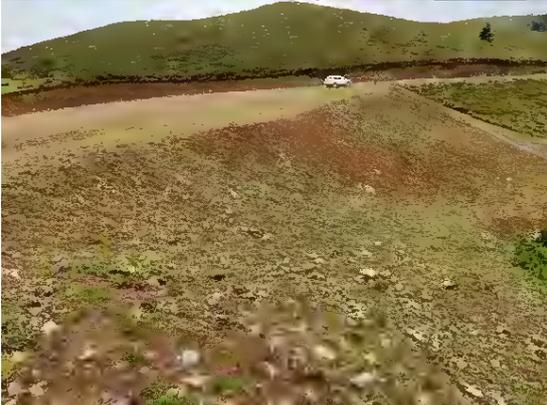
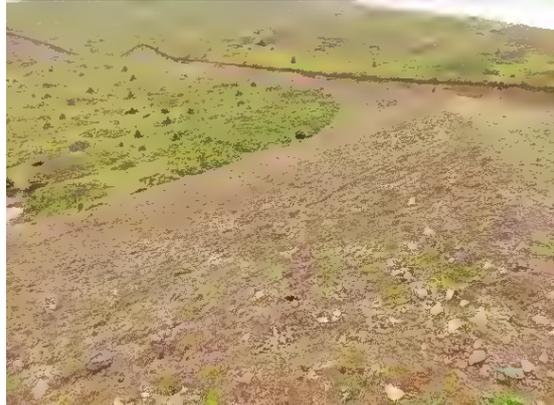
弃渣场区植被建设工程
