美姑县井叶特西风电场 220 千伏送出工程项目

水土保持设施验收报告

建设单位：四川省能投美姑新能源开发有限公司

编制单位：四川巨石强森生态环境工程有限公司

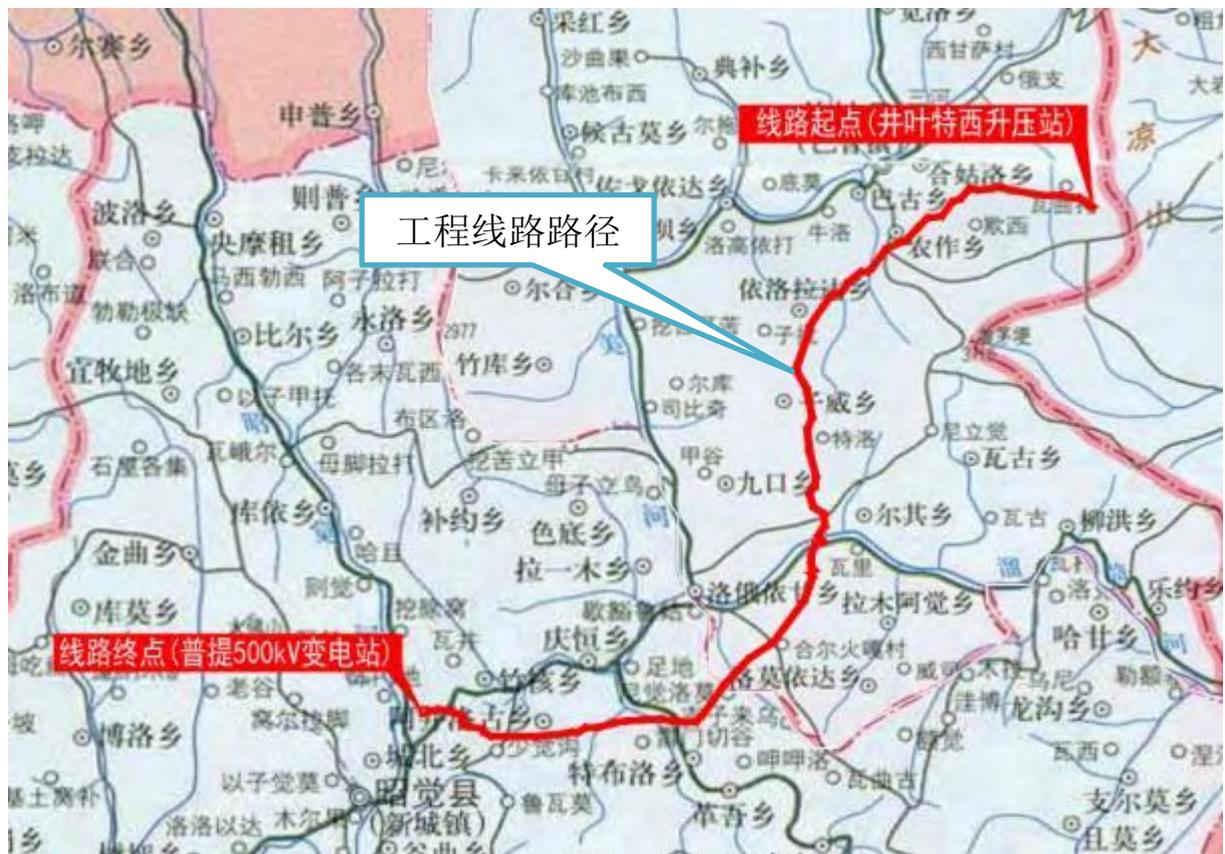
图 1-1 项目线路路径图

美姑县井叶特西风电场 220 千伏送出工程项目位于凉山彝族自治州美姑县、昭觉县境内，包括变电站间隔扩建工程和输电线路工程两部分。其中变电站间隔扩建工程为普提 500kV 变电站扩建 1 个 220kV 出线间隔至井叶特西风电场；输电线路工程为新建井叶特西升压站-普提单回 220kV 线路。

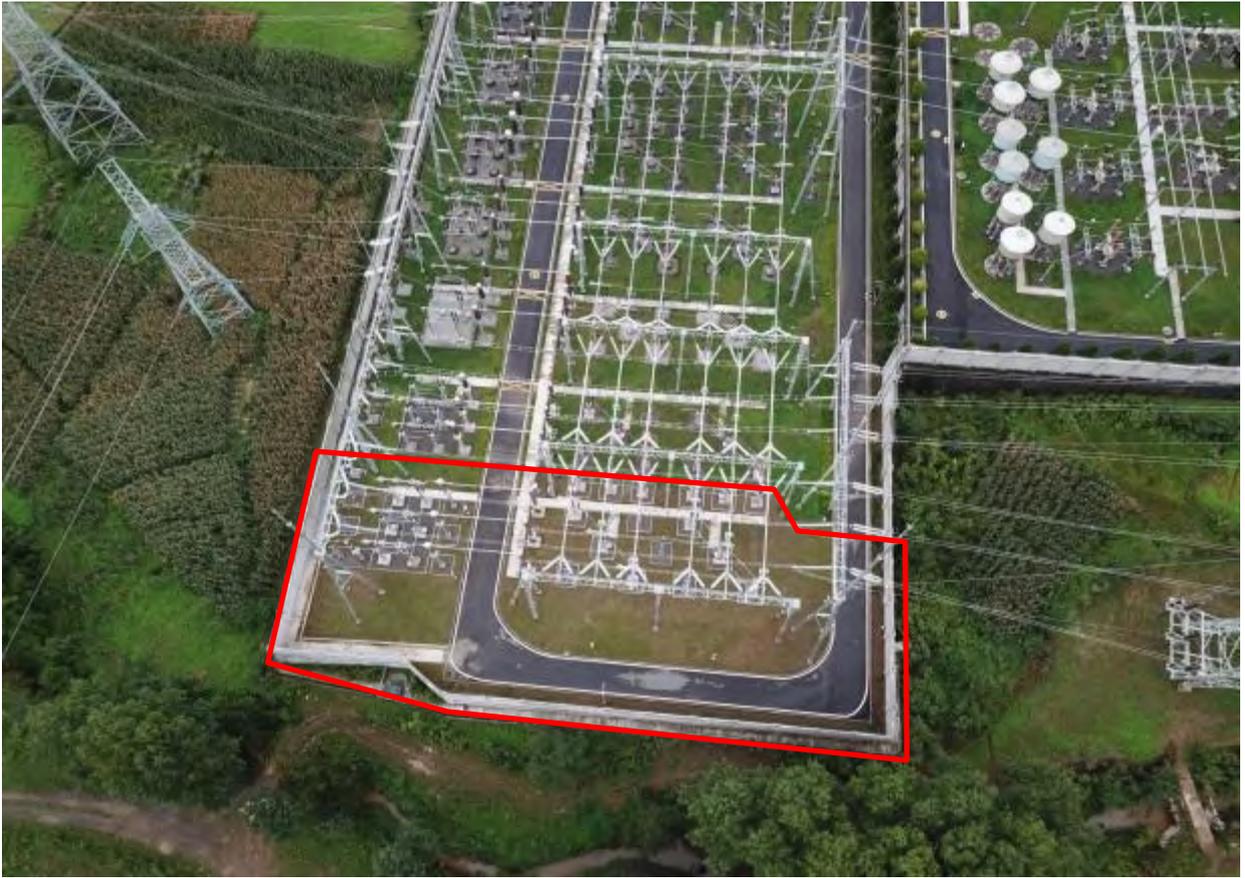
图 1-2 220kV 送出间隔扩建

序号	名称	单位	数量	备注
1	扩建站区新征地总用地面积	hm ²	0.1047	1.571 亩
(1)	扩建站区围墙内用地面积	hm ²	0.0855	1.2835 亩
(2)	扩建站区其他用地面积	hm ²	0.0192	
2	扩建站区新建站外排水沟长度	m	86	新建围墙边
3	新建站内主电缆沟长度	m	15	1.0m×1.0m 电缆沟
			41	0.6m×0.6m 电缆沟
4	扩建站区新建挡土墙体积	m ³	583	C15 毛石混凝土挡土墙
5	扩建站区站土石方量	挖方/填方 m ³	417/942	未计基础、电缆沟等挖方
(1)	站区场地平整	挖方/填方 m ³	417/942	未计基础、电缆沟等挖方
(2)	进站道路	挖方/填方 m ³	0/0	
(3)	站址土方综合平衡后需	弃方/填方 m ³	0/347	借方
6	扩建站区新建站内道路面积	m ²	299	
7	扩建站区场地地坪处理面积	m ²	709	采用绿化地坪
8	总建筑面积	m ²	/	
9	扩建站区新建站区围墙长度	m	88	2.3m 高实体围墙

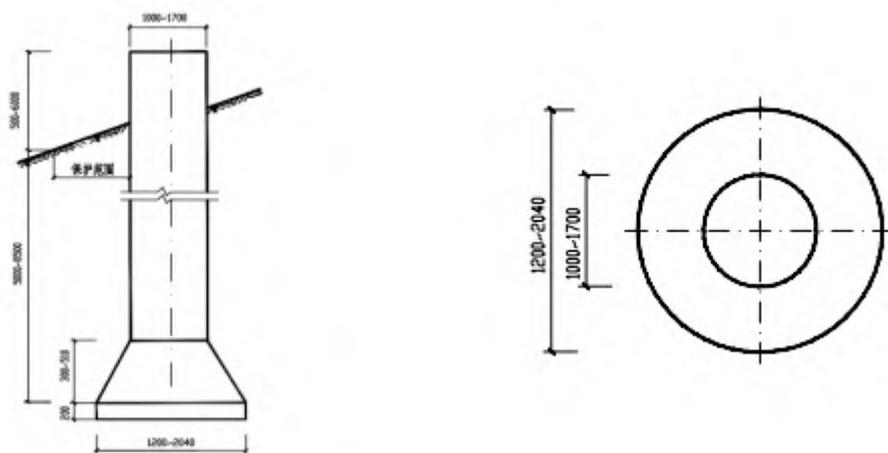
图1-3 挖孔基础

本工程铁塔基础的主要形式是原状土基础（挖孔基础）和板式直柱基础。见图1-3、1-4所示。

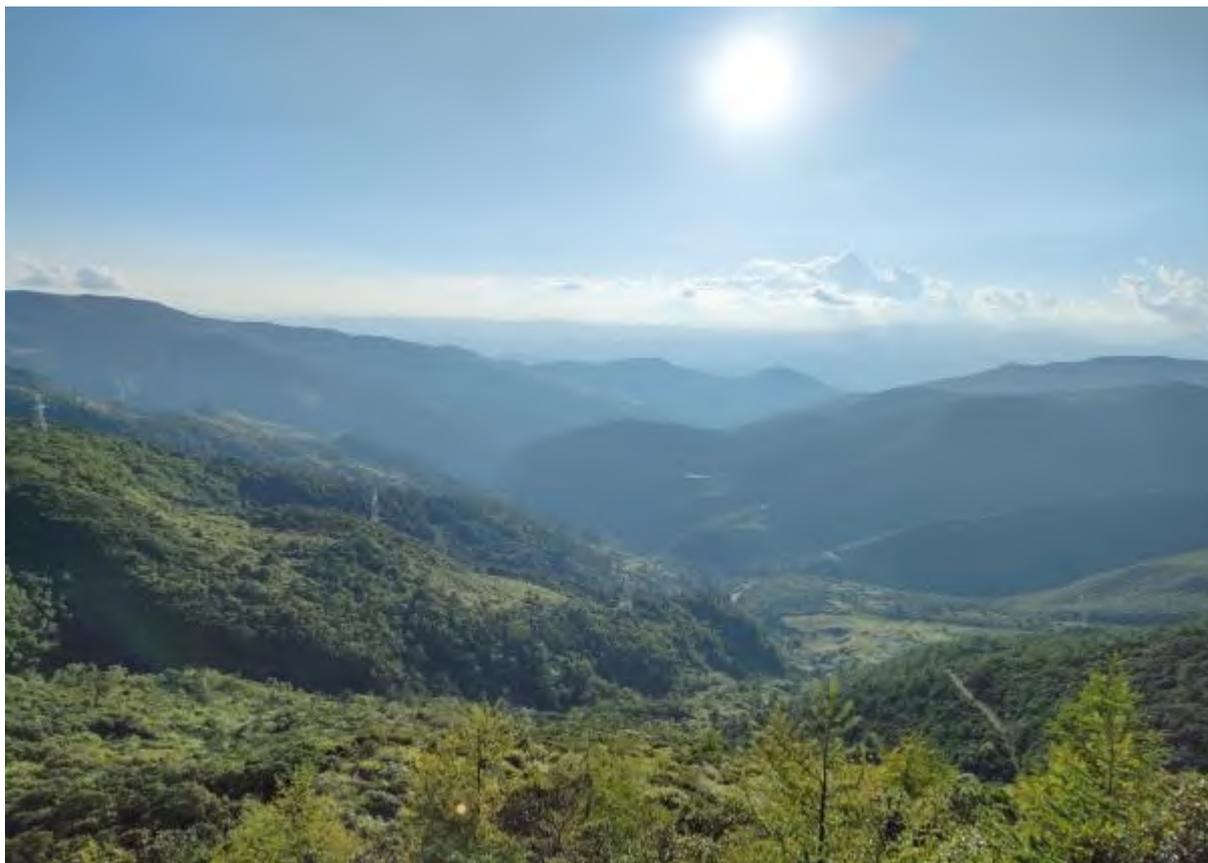
图 1-5 项目区地貌（中高山地貌）

本工程线路位于云贵高原横断山脉和川西南山地过度地带，山脉走向与构造线展布大体一致，区域内经历几次海侵和海退以及一系列的抬升和褶皱、剥蚀等地壳变迁，形成现今的山川地貌。线路所经地貌受金沙江水系强烈的切割剥蚀影响，东部侵蚀基准面降低，从普提变至庆恒乡沃克甲古附近一段地形呈由西向东先逐渐升高，海拔高程在 2050~2300m 之间，相对高差 100~350m；沃克甲古至溜筒河一段呈由西向东逐渐降低的延伸，海拔高程在 2300~1400m 之间，相对高差 100~500m；溜筒河至井叶特西风电场一段呈由西向东逐渐升高，海拔高程在 1400~3230m 之间，相对高差 100~500m。线路地貌形态主要表现为剥蚀侵蚀构造高中山地貌。

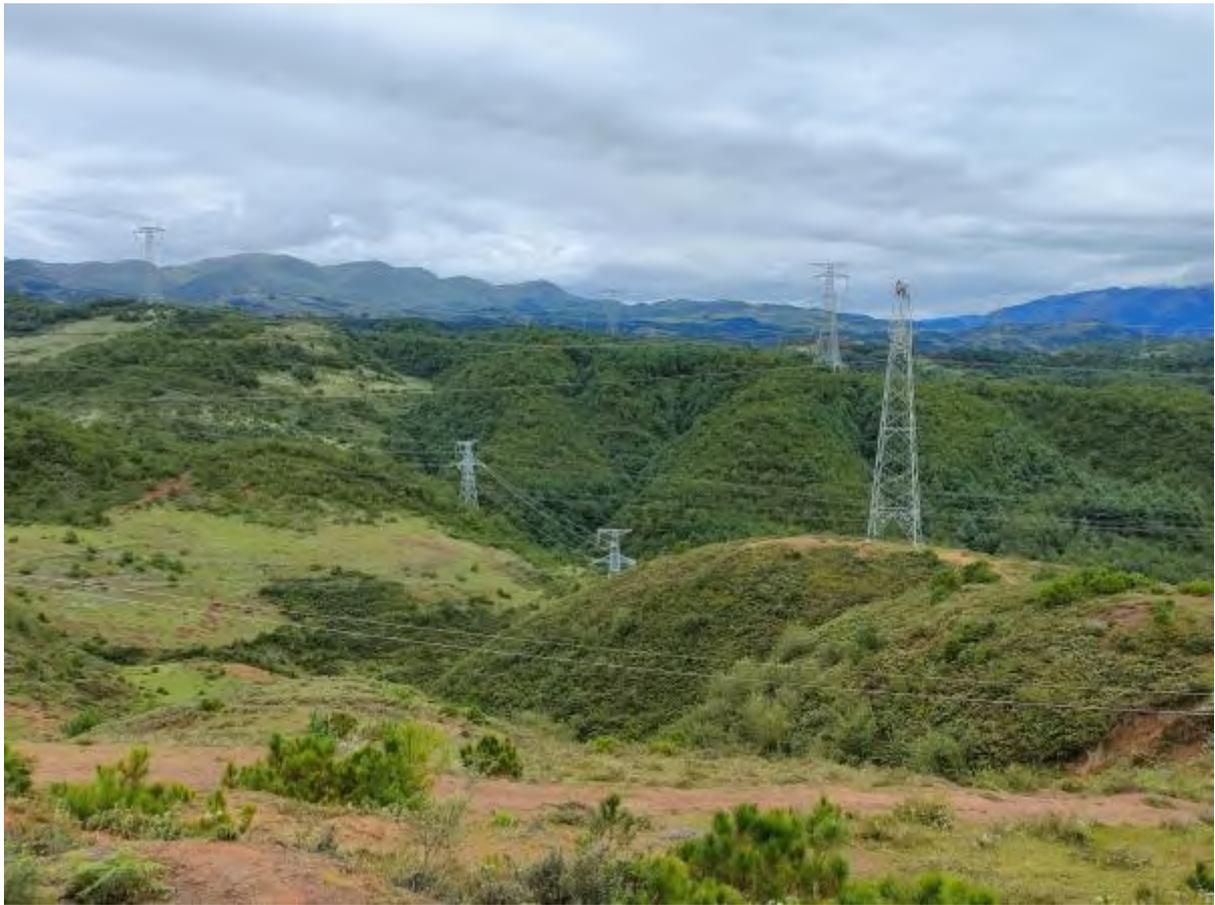
图 1-6 项目区植被

根据实地调查，本输电线路工程所经区域，植被主要以松树林、灌木林地、草地为主，林草覆盖率 45%。

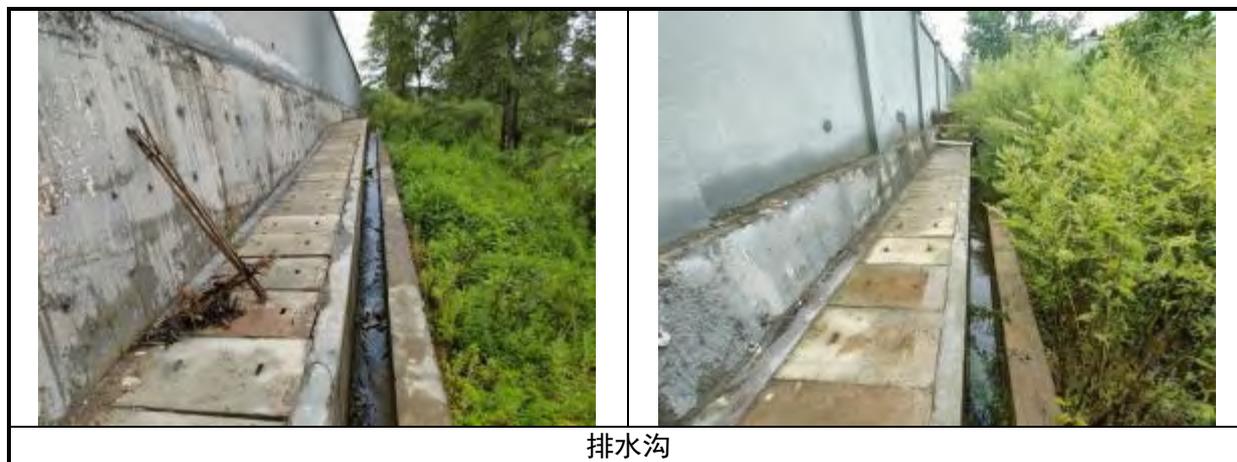
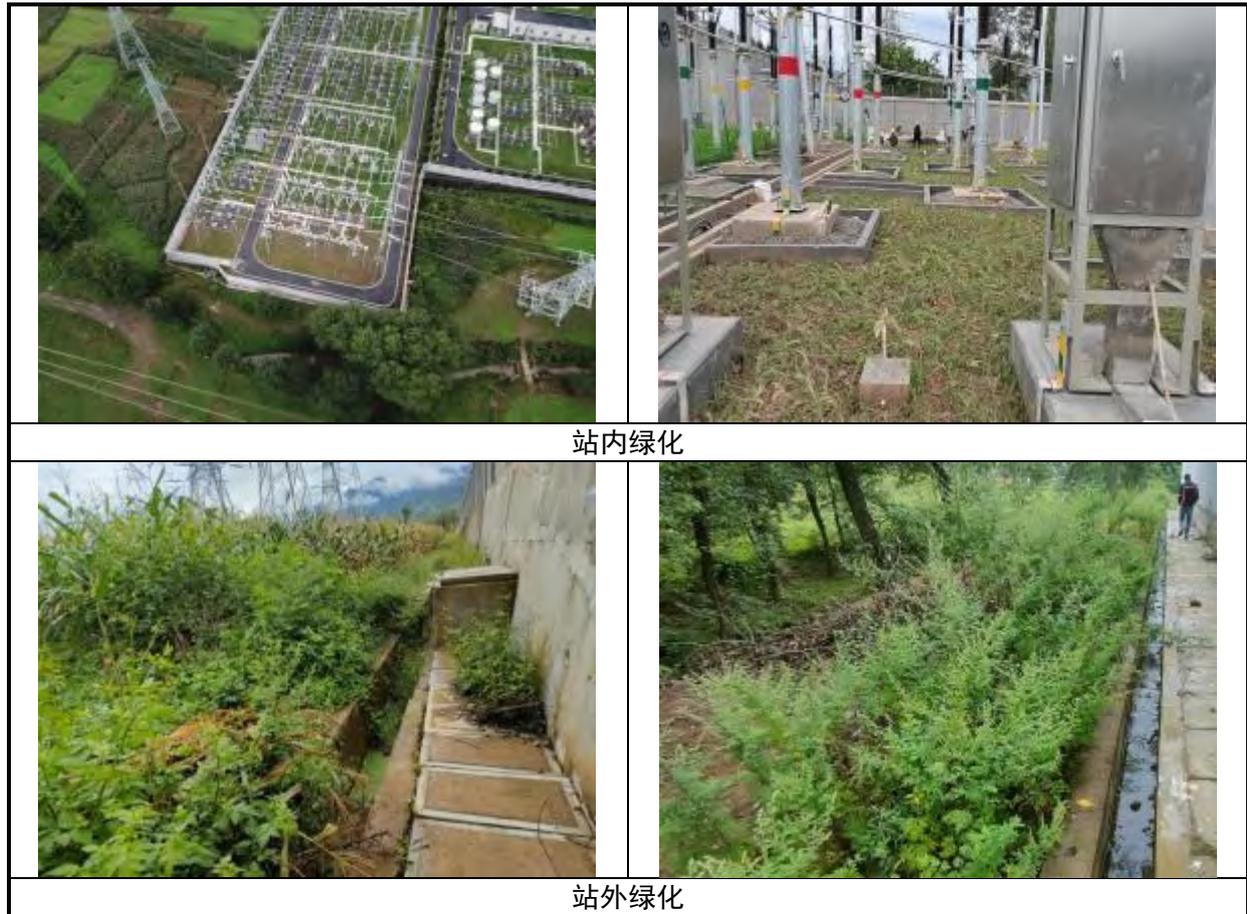
图 3-1 变电站间隔扩建工程区水土保持措施现状图

通过核查施工过程、监理相关资料及结合现场调查情况，施工前对间隔扩建占地范围内腐殖层较厚的区域进行了表土剥离 0.02 万 m³，剥离的表土堆存于站区西北角；对堆存的表土坡面、顶面采用铺彩条布的方式进行防护，共计 250m²；在扩建区域沿新建围墙边排水沟 86 m（矩形断面，宽 0.6m×深 0.6m，壁厚 30cm）。施工结束后，在站区绿化范围内进行表土回覆 0.02 万 m³，对围墙外的区域进行土地整治 0.01 hm²，对配电装置场地区等空闲地、围墙外的区域采取撒播植草的方式进行迹地恢复，共计 0.08 hm²。

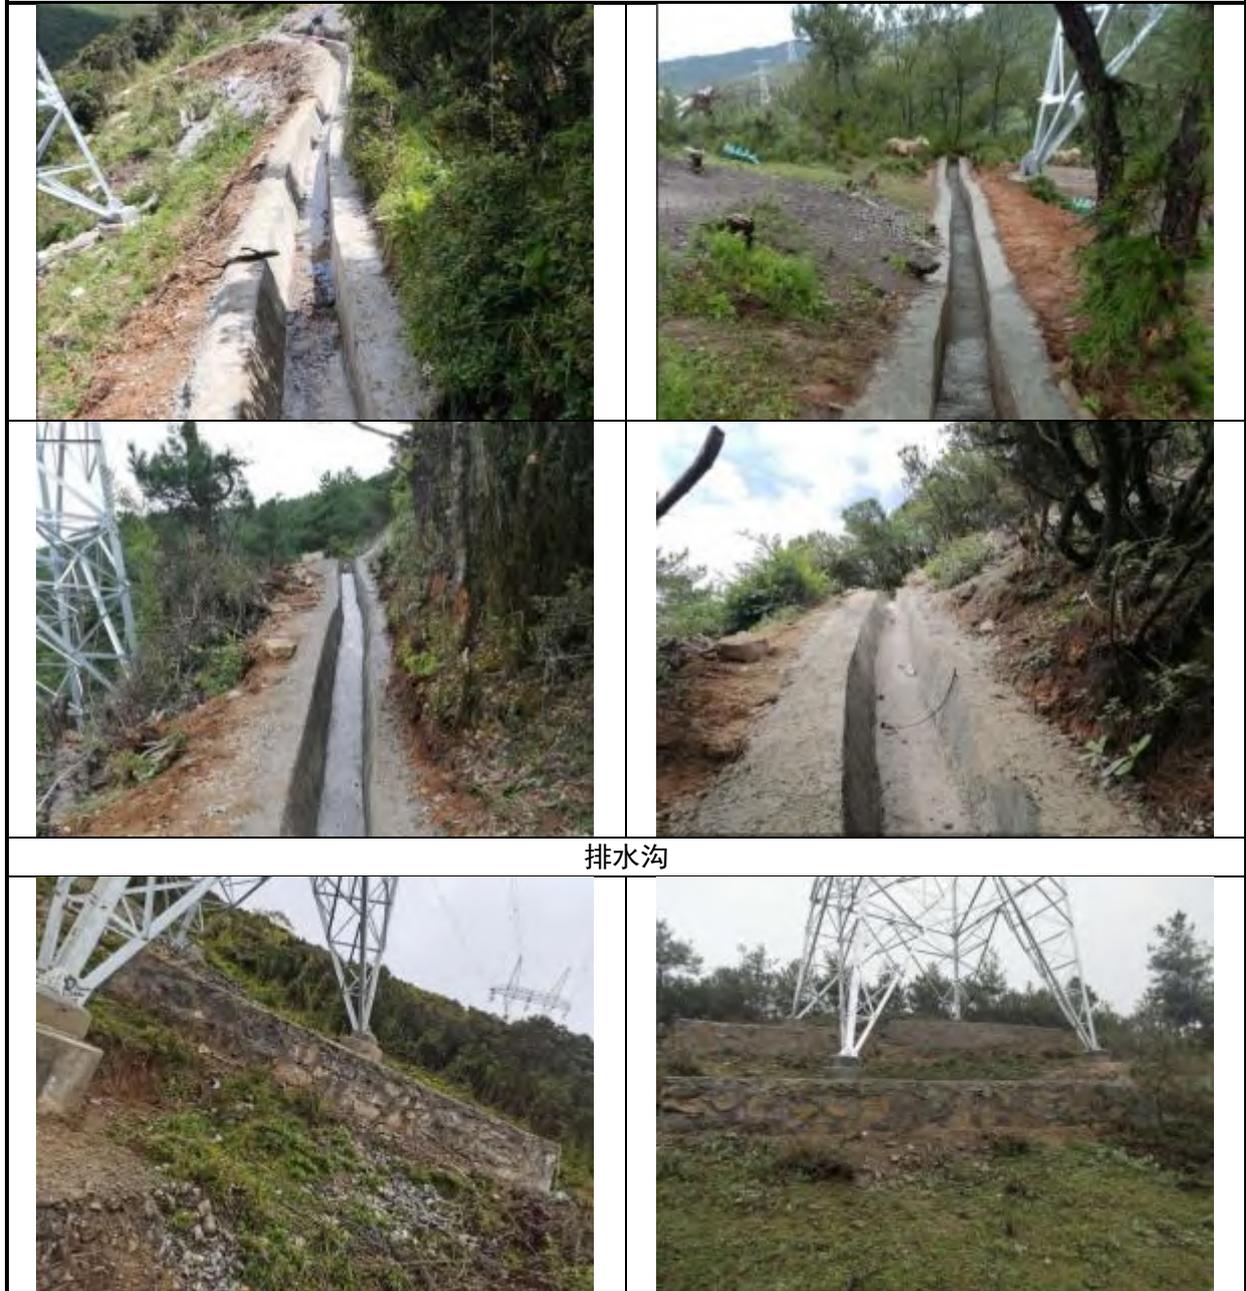
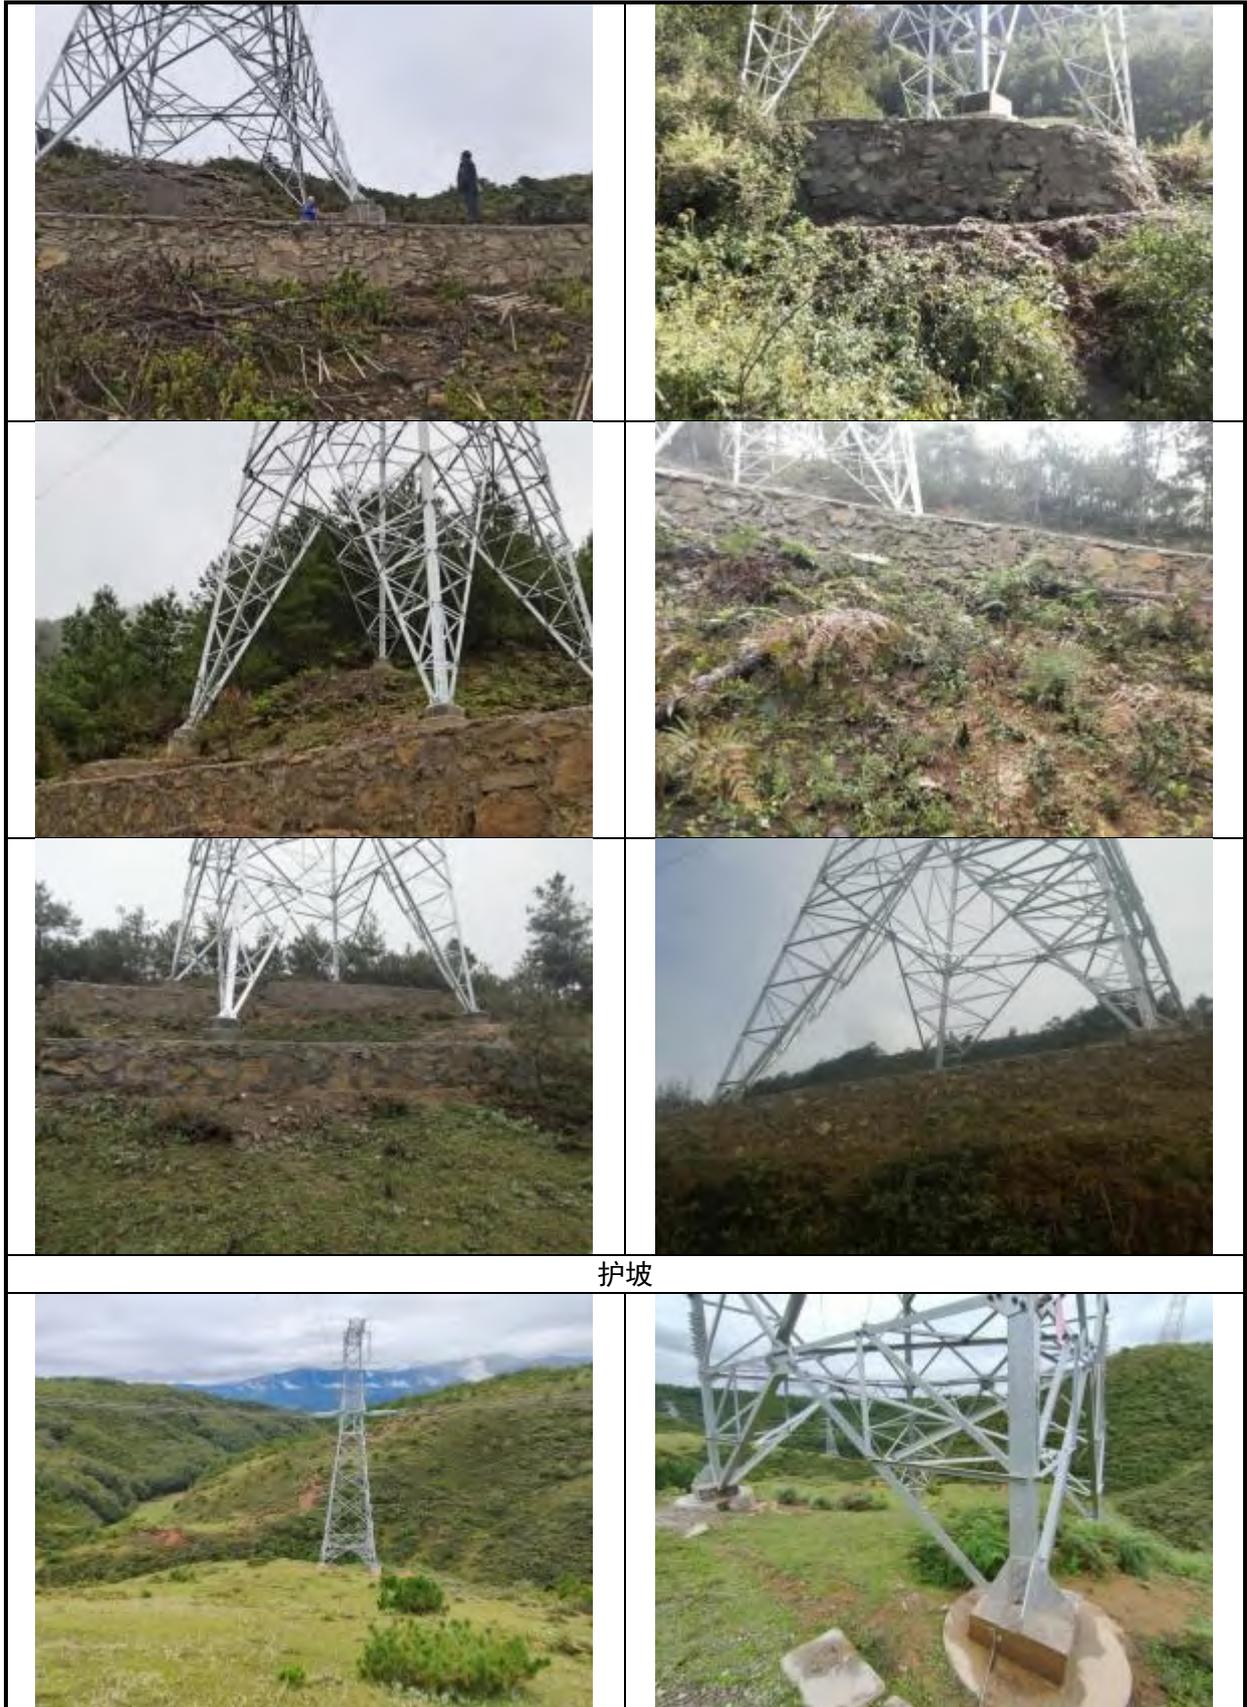
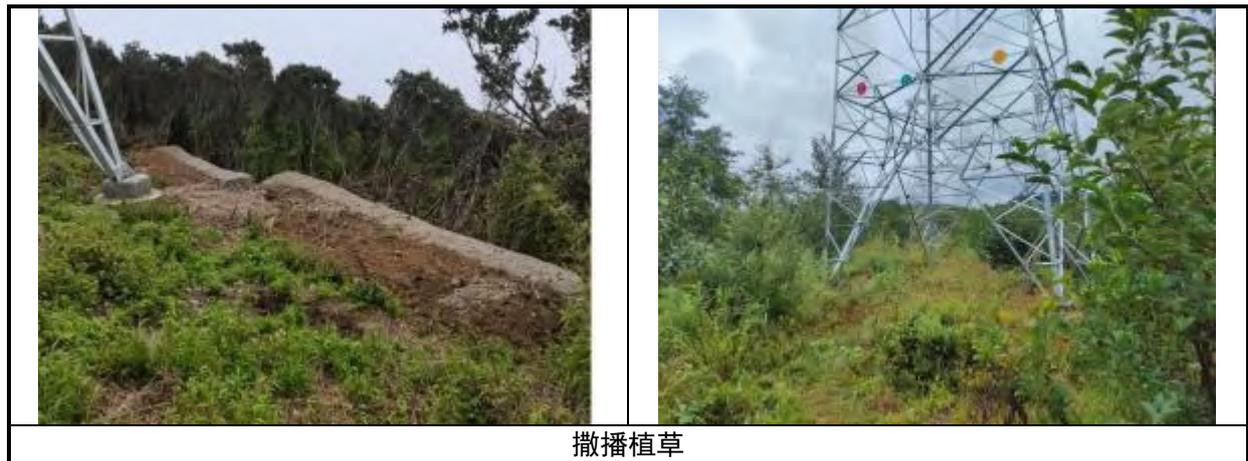
图 3-2 塔基工程区水土保持措施现状图

通过核查施工过程、监理相关资料及结合现场调查情况，在施工前对塔基扰动区域腐殖层较厚的扰动区域进行表土剥离 0.35 万 m^3 ，并与开挖的临时堆土一并堆存于塔基施工场地区内。对于有坡度塔位，在塔位上坡侧依山势设置排水沟 74m （矩形断面，宽 40cm ，深 40cm ）；为保证边坡以及铁塔基础稳定，对斜坡坡度较大，高度相对较高的塔基填方边坡设置浆砌块石护坡进行防护，共计 1082 m^3 。施工结束后，将剩余土石方平铺到塔基内或塔基施工临时场地内，在平摊的场地表面回覆表土 0.35 万 m^3 ；对除塔腿永久占压外的塔基内部空余场地实施撒播植草 1.45 hm^2 。

护坡

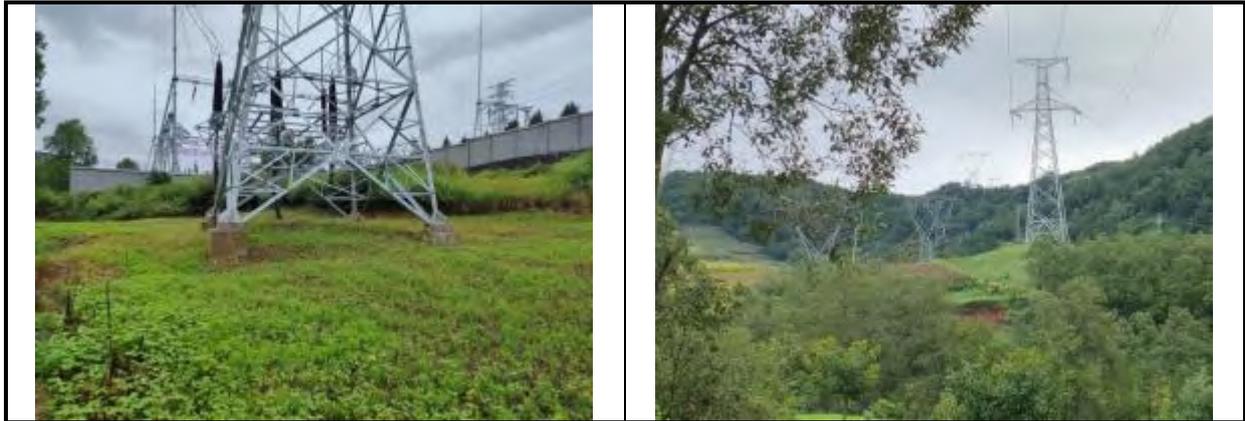
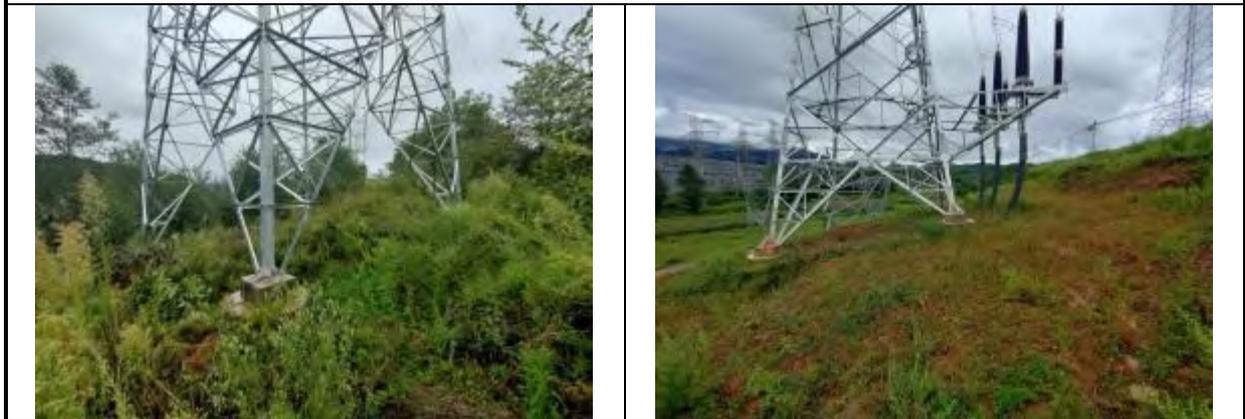
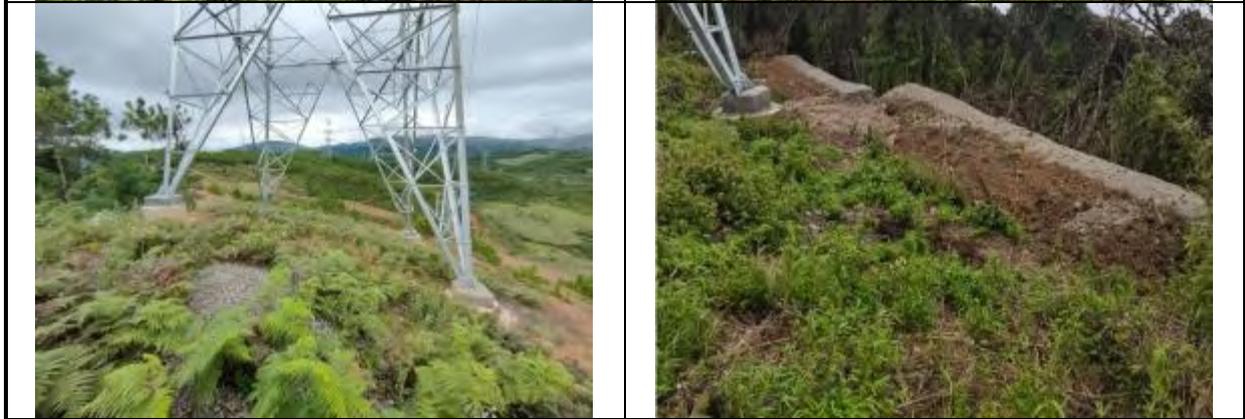
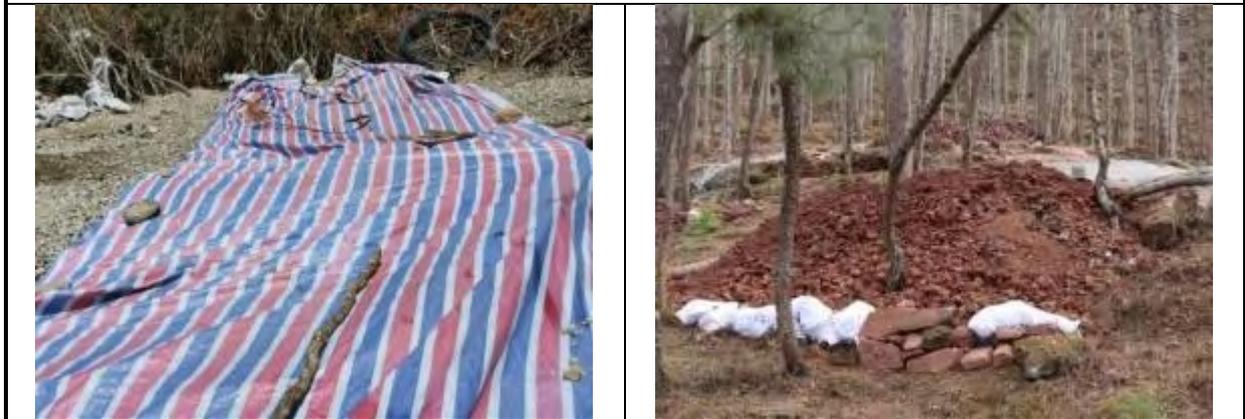
通过核查施工过程、监理相关资料及结合现场调查情况，塔基剥离的表土与塔基基础开挖土方一并临时堆存于塔基施工场地范围内一角，对堆土区域地表采用彩条布进行隔离，堆土表面采取了彩条布苫盖，下方采取了土袋进行拦挡，共计彩条布隔离 5075 m²，彩条布苫盖 10556 m²，土袋拦挡 585 m³。施工结束后，对施工迹地进行土地整治 2.15hm²；在塔基组立完成后对临时占用的耕地进行复耕，共计 0.54 hm²；对本区占地范围内，除占用耕地的区域采取复耕外，其余地表均采取撒播植草的方式进行迹地恢复，共计 2.15hm²。

复耕

撒播植草

彩条布苫盖

土袋拦挡

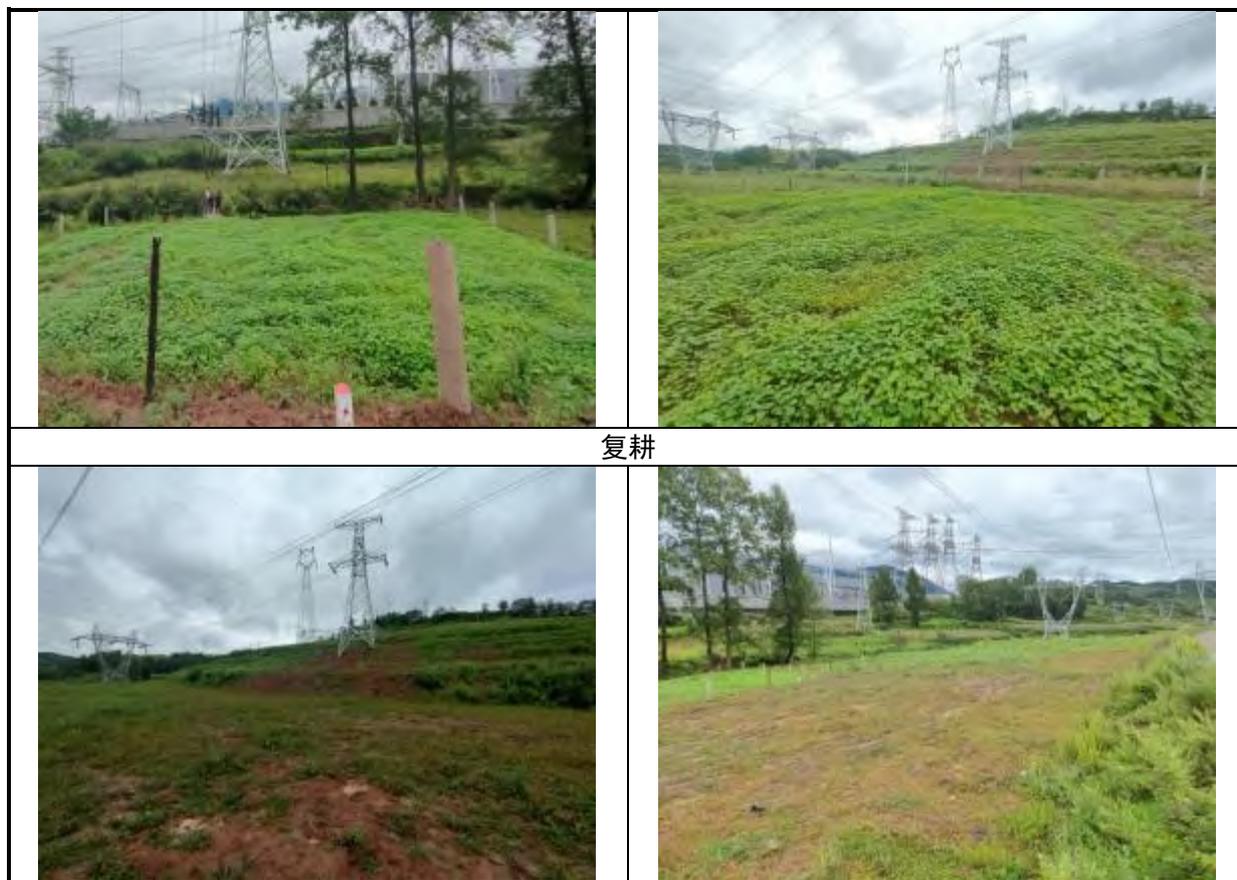
图 3-4 电缆沟区水土保持措施现状图

通过核查施工过程、监理相关资料及结合现场调查情况，施工前对电缆沟施工扰动区域临时占用的草地进行表土剥离 0.01 万 m^3 ，剥离的表土堆存于施工作业带两侧。对剥离的表土及开挖的临时堆土表面采用铺彩条布进行临时防护，共计 200 m^2 。施工结束后对可绿化区域进行表土回覆、土地整治并撒播植草绿化，共计表土回覆 0.01 万 m^3 、土地整治 0.02 hm^2 、撒播植草 0.02 hm^2 。

撒播植草

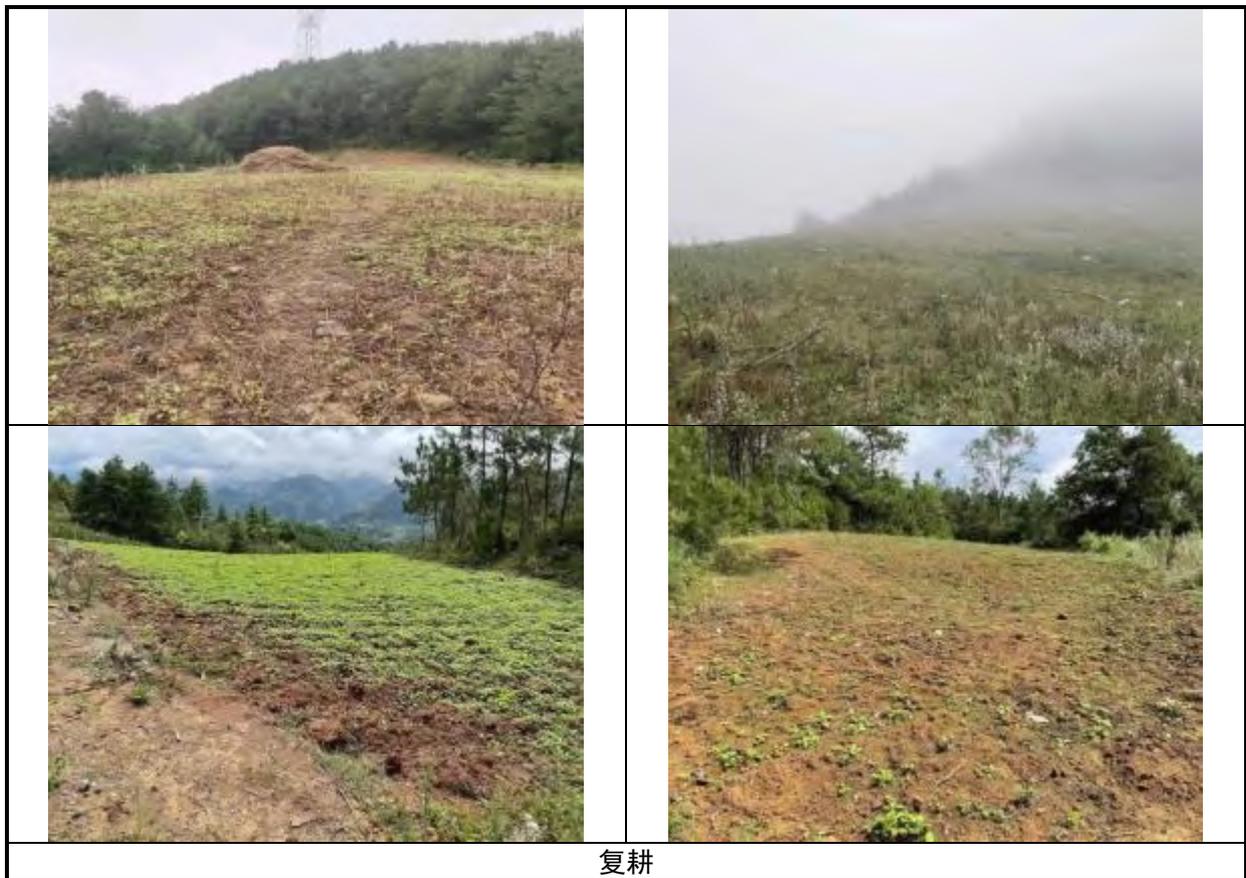
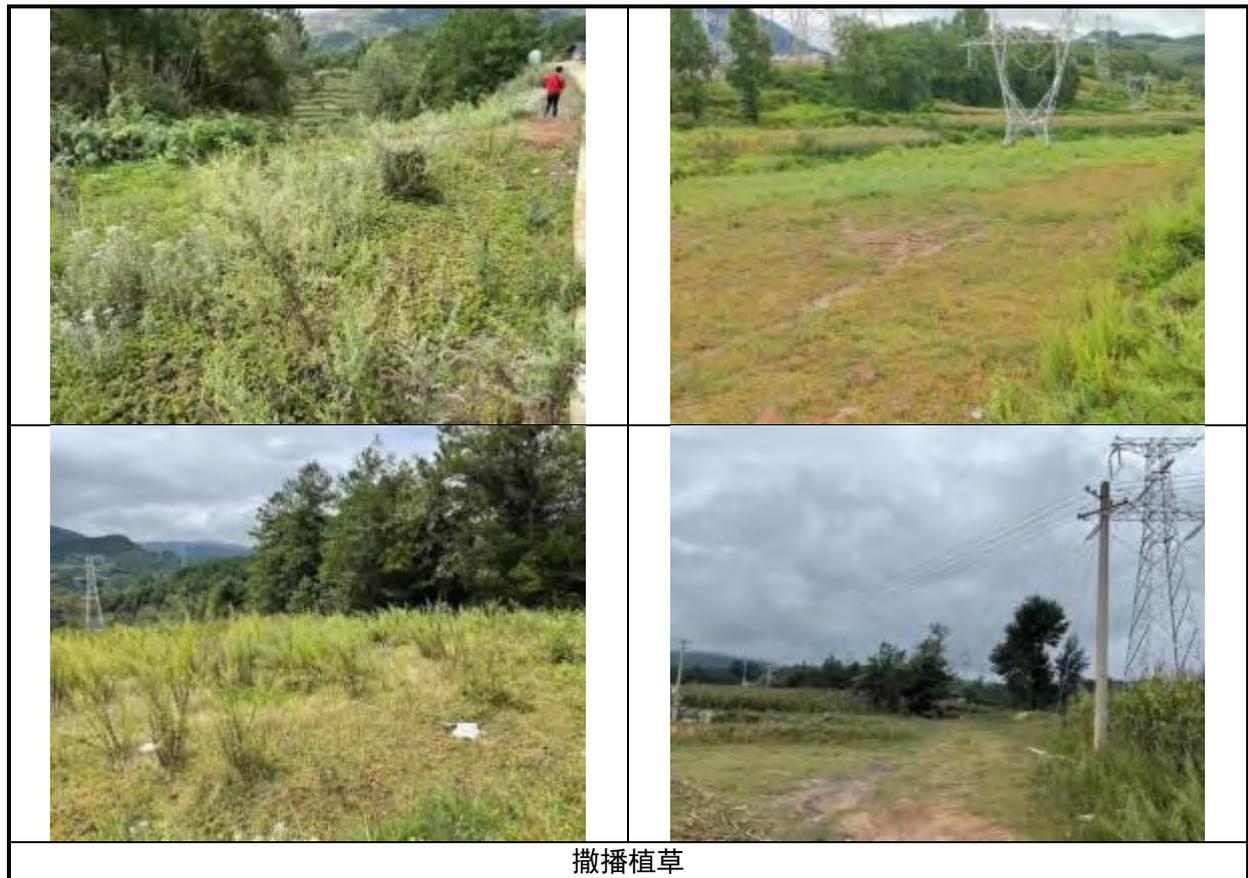
图 3-5 牵张场区水土保持措施现状图

措施类型	措施名称	单位	实施工程量	实施位置	实施时间
工程措施	土地整治	hm ²	0.29	施工扰动区域	2020.05~2020.08
	复耕	hm ²	0.09	施工扰动区域	2020.05~2020.08
植物措施	撒播植草	hm ²	0.29	施工扰动区域	2020.05~2020.08
临时措施	彩条布隔离	m ²	3040	施工扰动区域	2020.05~2020.08

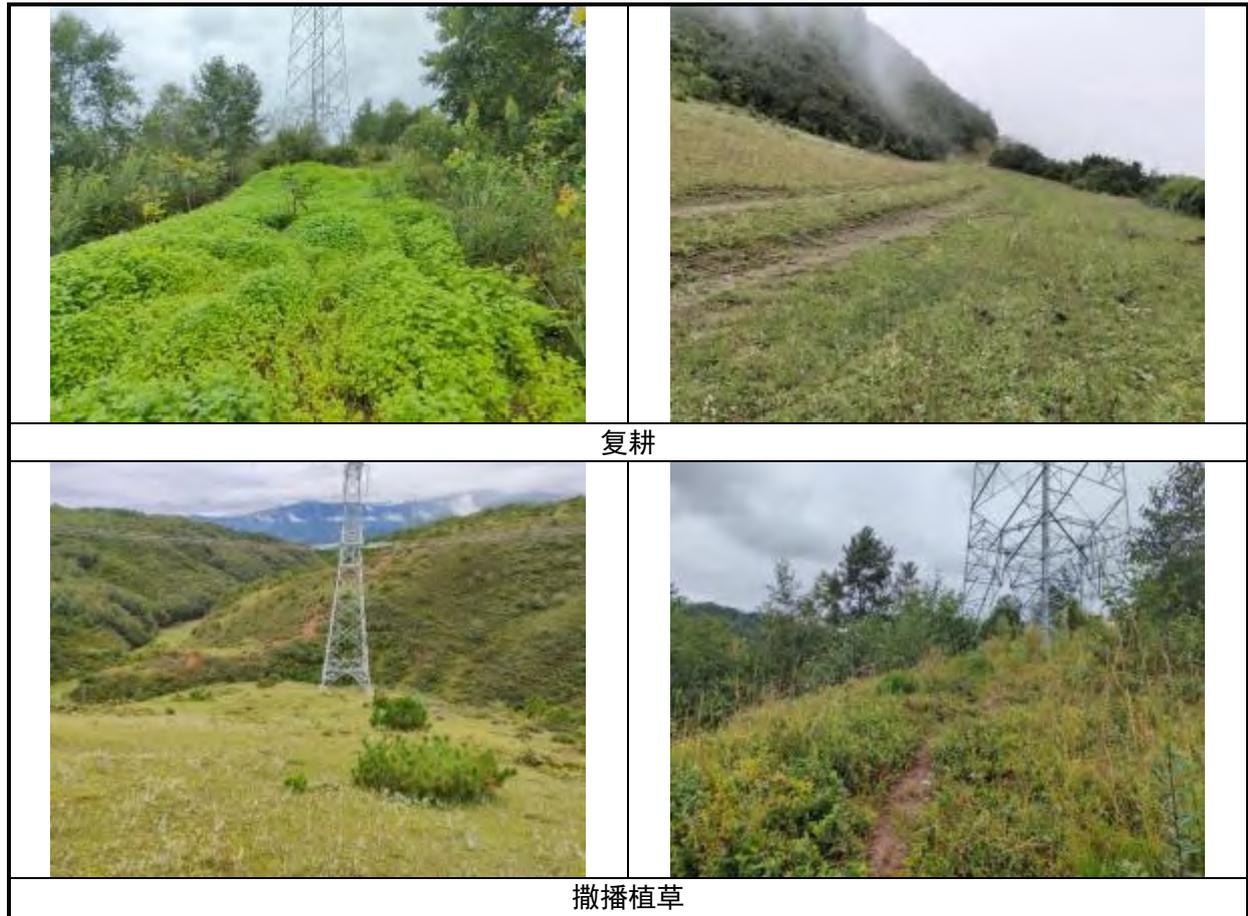
图 3-6 人抬道路区水土保持措施现状图

措施类型	措施名称	单位	实施工程量	实施位置	实施时间
工程措施	土地整治	hm ²	1.05	扰动区域	2020.06~2020.08
	复耕	hm ²	0.35	扰动区域	2020.06~2020.08
植物措施	撒播植草	hm ²	1.05	扰动区域	2020.06~2020.08
